# PŘÍSPĚVEK K PROBLEMATICE PORUCH PŘEDSAZENÝCH LODŽIÍ ZPŮSOBENÝCH ÚČINKY TEPLoty ■ CONTRIBUTION TO THE ISSUE OF FAILURES OF PROJECTING LOGGIAS DUE TO TEMPERATURE EFFECTS

Jiří Witzany, Radek Zigler, Tomáš Čejka, Jiří Brožovský

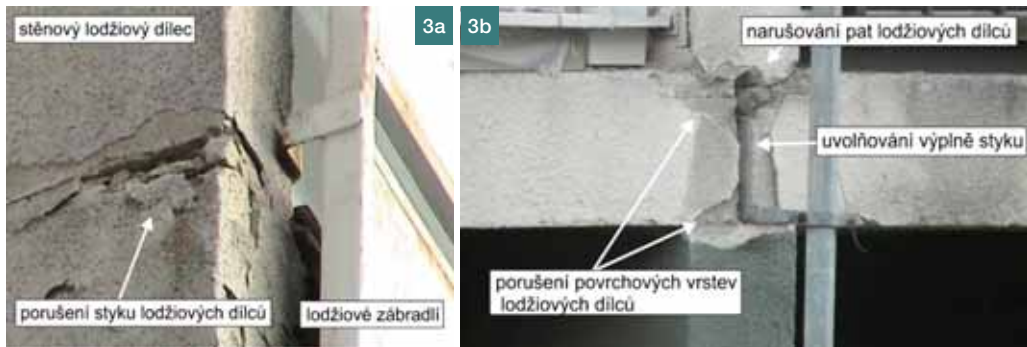
Obr. 3a,b Příklady porušení vodorovného styku lodžiových stěnových a stropních dílců účinkem cyklických změn teploty a vlhkosti – vypadávání stykového betonu, zatékání do styku, koroze výztuže, narušování zhlaví a pat stěnových lodžiových dílců ■

Fig. 3a,b Examples of a horizontal joint failure of wall and floor units due to the effect of cyclic temperature and moisture changes – spalling of joint concrete, leakage into a joint, corrosion of reinforcement, degradation of heads and toes of wall loggia units

deformační účinky (obr. 3). Odezva vodorovného styku na dilatační vynucené deformace lodžiové konstrukce účinkem cyklických změn teploty a vlhkosti je provázána postupným narušováním stykového betonu, zhlaví a paty stěnových dílců. Narušením vodorovného styku jsou vytvořeny optimální předpoklady pro progresivní degradaci betonu dílců a korozi výztuže účinkem vlhkosti.

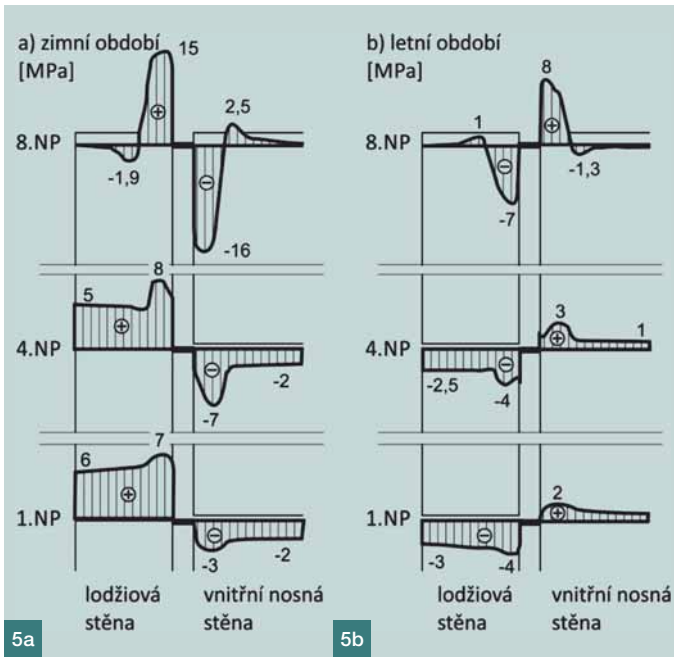
Obr. 5 Průběh svislých normálových napětí  $\sigma_y$  [MPa] od účinku teploty ve vodorovných řezech v 1., 4. a 8. NP: a) v zimním období, b) v letním období ■ Fig. 5 Time pattern of vertical normal stresses  $\sigma_y$  [MPa] due to temperature effects in horizontal sections on the 1st, 4th and 8th OS: a) in winter, b) in summer

Účinkem posouvajících sil v ocelových spojkách dochází k přídatnému namáhání vodorovného styku lodžiových stěnových a stropních dílců – v letním období k přídatnému tlakovému namáhání a v zimním období k přídatnému tahovému namáhání, které snižuje primární tlakové namá-

hání vodorovného styku od účinku svislých zatížení (obr. 5). Zvýšená normálová napětí v tlaku vodorovného styku lodžiových stěnových a stropních dílců (v letním období) mohou dosahovat hodnot, které překračují mezní únosnost styku v dostředném tlaku. Naopak, přídatná tahová namáhání vodorovného styku lodžiových stropních a stěnových dílců (v zimním období) mohou dosahovat hodnot vyšších, než je

„tlakové předpětí“ vodorovného styku od účinku vlastní tíhy, a v důsledku toho mohou být příčinou porušení styku – rozvírání vodorovných ložných spár („zavěšení“ lodžiové konstrukce na kotevní ocelové prvky), (obr. 5).

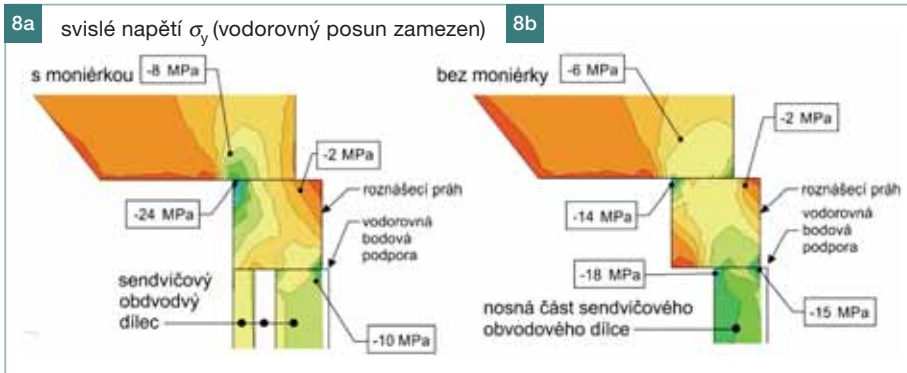
Obr. 8 Výsledky lineární numerické analýzy konzolového (kotevního) dílce a části obvodového dílce v místě uložení představené konstrukce lodžie na roznášecí práh (výška představené lodžie 4+1 podlaží provedené dodatečně na panelovém objektu T06B, rozpon lodžie 3,6 m): a) s moniérkou, b) bez moniérky ■ Fig. 8 Results of linear numerical analysis of a cantilever (anchoring) unit and a part of an external unit at the point of mounting a "projecting" loggia construction onto a load-distributing sill (projecting loggia's height of 4+1 storeys, loggia span of 3.6 m, installed additionally on a T06B precast panel building)

Provedení představené železobetonové lodžie vyžaduje, vzhledem k řadě mimořádně náročných detailů, pečlivý přístup kvalifikované firmy. Jedná se zejména o uložení a kotvení konzolově vloženého dílce do dodatečně provedené kapsy. Numerická analýza prokázala vysoké hodnoty namáhání konzolově vyloženého lodžiového dílce v oblasti uložení do kapsy a v oblasti přivařených kotevních spojek (obr. 7 a 8).

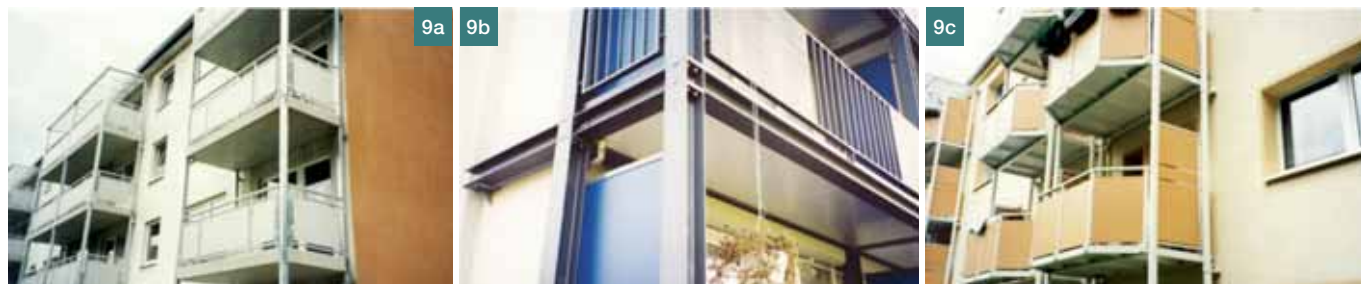
Obr. 9a,b,c Příkladů předsazených kovových lodžii ■ Fig. 9a,b,c Examples of projecting metal loggias

Účinky teploty jsou do určité míry omezeny v případě dodatečného provedení předsazených lodžii z ocelových tenkostěnných pozinkovaných profilů a ocelových podlahových konstrukcí založených na dodatečně provedených základech a „pružně“ kotvených k stávající panelové konstrukci (speciální řešení styků s neoprenovými prvky umožňující realizaci svislé a vodorovné deformace). Toto řešení představuje progresivní alternativu odstraňující nedostatky be-

tonových prefabrikovaných dílců. Na obr. 9 jsou příklady předsazených kovových lodžii z tenkostěnných ocelových profilů.
