MOST PŘES JIZERU U SOJOVIC ■ BRIDGE OVER THE JIZERA RIVER AT SOJOVICE

V příspěvku je popsána historie, výstavba i současný stav mostu přes Jizeru u Sojovic, který patří k našim nejstarším železobetonovým trémovým mostům. Most byl postaven v roce 1909. ■ The report describes history, construction and present condition of the bridge near Sojovice over the Jizera river. The bridge is one of the oldest reinforced concrete beam bridges in the Czech Republic; it was built in 1909.

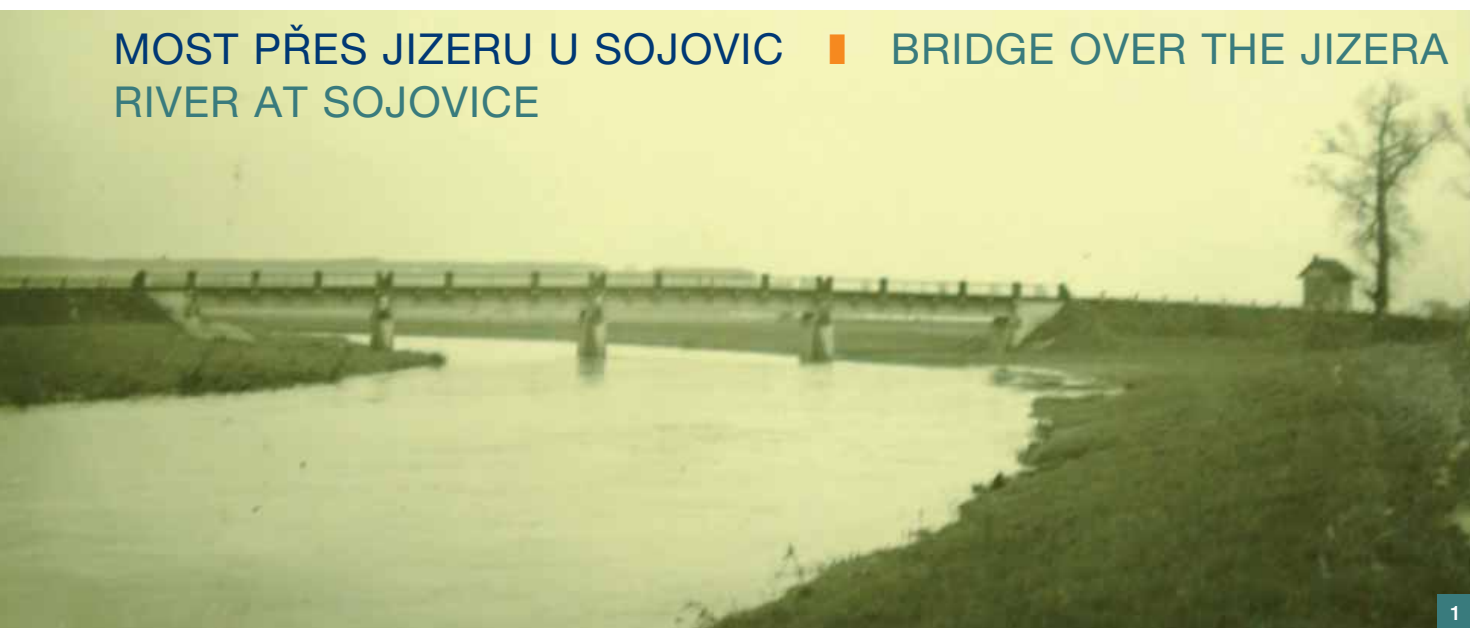
Obr. 1 Dobová fotografie mostu u Sojovic z roku 1926 ■ Fig. 1 Year 1926 – original photo of the bridge at Sojovice

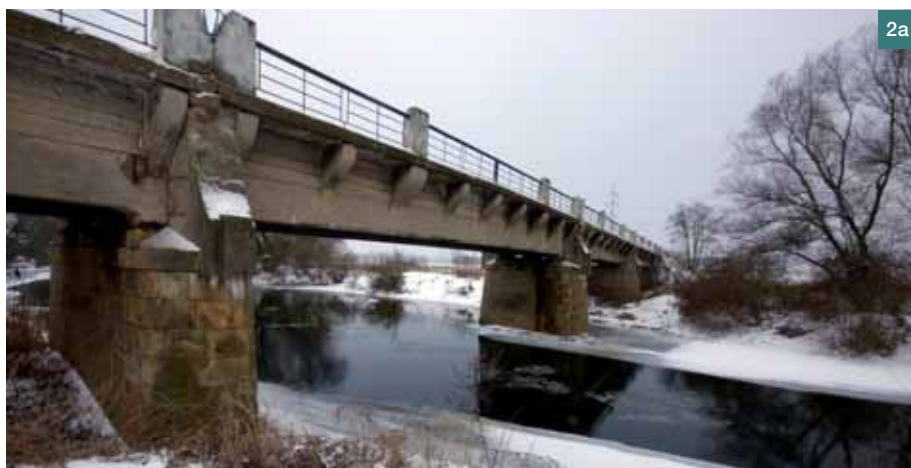
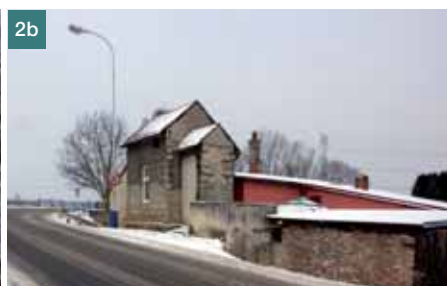
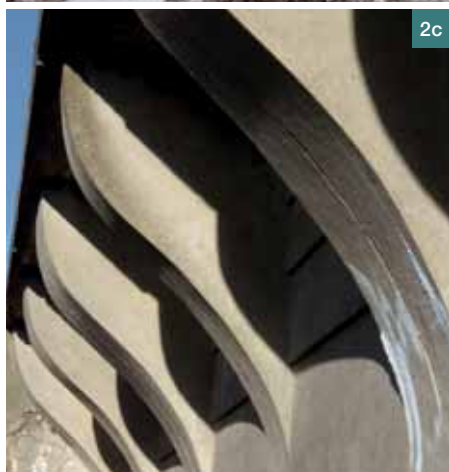
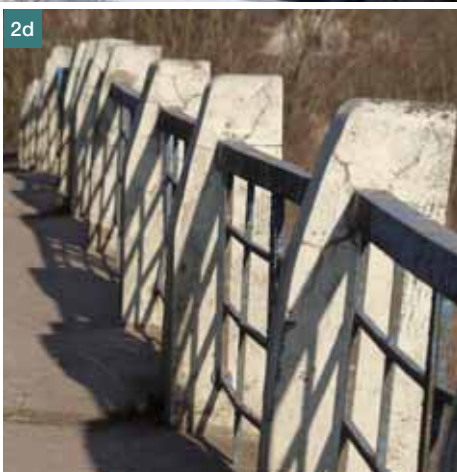
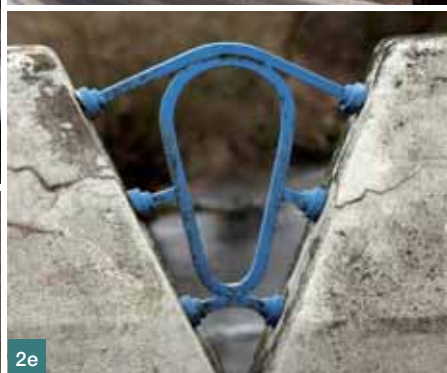
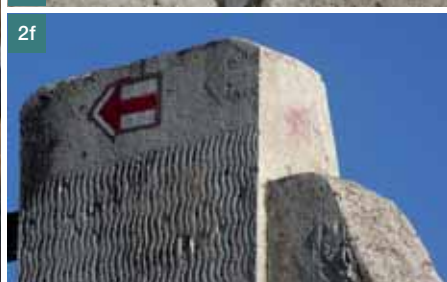
Obr. 2 Most přes Jizeru u Sojovic: a) celkový pohled, b) domek pro výběrčího mýtného, c) architektonické ztvárnění konzol, d) betonové sloupky zábradlí, e) detail zdvojeného sloupku nad pilířem, f) poslední betonový sloupek zábradlí zdobený vlnkou ■ Fig. 2 Bridge over the Jizera river near Sojovice: a) general view, b) house for toll collector, c) architectural interpretation of the cantilevers, d) concrete columns of the railing, e) detail of the double column on the pillar, f) the last concrete column decorated with wave

trámovou konstrukci zjemňují elegantní esovitě prohnuté konzoly a odstupňování tloušťky krajních trámů na pohledové straně. Na čelech pilířů nad úložnými prahy pilířů jsou architektonicky ztvárněné zdvojené nástavce, které zdůrazňují členění mostu na jednotlivá pole. Za pozornost stojí i rozvrh betonových sloupků zábradlí. Nad pilíři umístil Sander zdvojené sloupky připomínající motiv tzv. vlašťovčího oca-su (námět pocházející z benátské renesance, který zdomácněl i v českém prostředí). Další betonové sloupky jsou umístěny jen nad zdvojenými konzolami přibližně ve čtvrtinách rozpětí, zatímco uprostřed pole sloupky chybí – jsou formálně zastoupeny vertikálním motivem v ocelovém zábradlí. Betonové sloupky jsou směrem k vozovce nahore zkoseny a z vnějšku jsou ozdobeny vertikální rytou vlnkou.

Stavbu finančně podpořily státní zemská subvence, příspěvky okresu a Zemské komise pro úpravu řek v Čechách. Zbytek nákladu, který činil celkem 104 000 korun, měl být hrazen z mýtného. Obec proto postavila na levém břehu domek pro výběrčího, který navrhnul mladoboleslavský stavitel Josef Kulhavý. Stěny domku jsou vyzděny z dutých betonových tvárníc a jeho stavba trvala pouhý týden. Je dodnes dobře dochován.

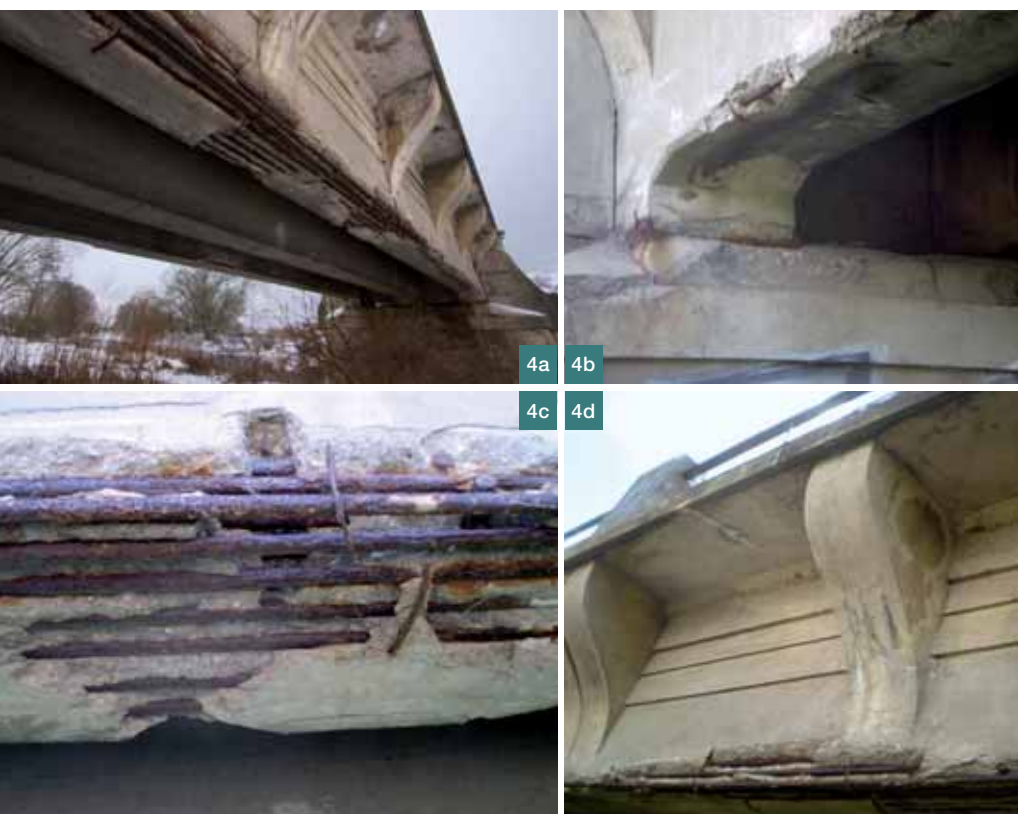
Obr. 4 Současný stav mostu: a) spodní líc mostu s korodující výztuží, b) uložení trámu, c) detail výztuže, d) detail krajního trámu

■ Fig. 4 Present condition of the bridge: a) bottom view with the corroded reinforcement, b) bearing of the beam, c) detail of the reinforcement, d) detail, arrangement of the edge beam

zi nosníky. Jsou pozorovány také trhliny a výkvěty.

Most dosud slouží dopravě. Šířka vozovky je pouze 3,5 m s oboustrannými zvýšenými chodníky šířky 1,1 m. Zajímavostí je, že v ploše chodníku je vytvářen žlábek pro odvedení dešťové vody. Zatížitelnost je omezena při normálním zatížení na 8 t a při výjimečném na 10 t. Poškození, způsobené patrně při povodni neseným materiálem, je patrné především na spodních hranách krajních trámů. Na několika místech je odhalena betonářská výztuž, která značně koroduje.

V minulosti byla prováděna diagnostika konstrukce. Byla zjišťována pevnost betonu a vyztužení. Sondou byla zjištěna výztuž uspořádaná ve třech vrstvách, ale poté nebylo místo ošetřeno. Samozřejmě, že je patrné zatékání vody, zejména v dilatačních spárách me-
