ZAŤAŽOVACIA SKÚŠKA A MATERIÁLOVÉ VLASTNOSTI 100 ROKOV STARÉHO PRIEHRADOVÉHO MOSTNÉHO NOSNÍKA TYPU VISINTINI ■ LOAD BEARING CAPACITY TEST AND MATERIAL PROPERTIES OF A 100 YEARS OLD TRUSS BRIDGE GIRDER OF THE VISINTINI TYPE

Peter Paulík, Patrik Ševčík,
Michal Bačuvčík, Katarína Gajdošová

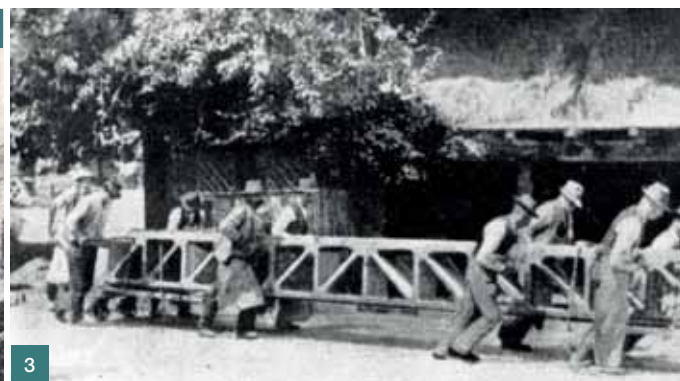
Obr. 3 Transport nosníka typu Visintini pri stavbe mosta v Erdmannsdorfe (Nemecko) v roku 1910 [2] | Fig. 3 Transport of the Visintini girder during the bridge construction in Erdmannsdorf (Germany) in 1910 [2]

Dobová fotografia z transportu takéhoto prefabrikovaného mostného nosníka (obr. 3) sa zachovala v knihe Masivbrücken gestern und heute [2] a po-

chádza zo stavby mosta v meste Erdmannsdorf (Nemecko) z roku 1910.

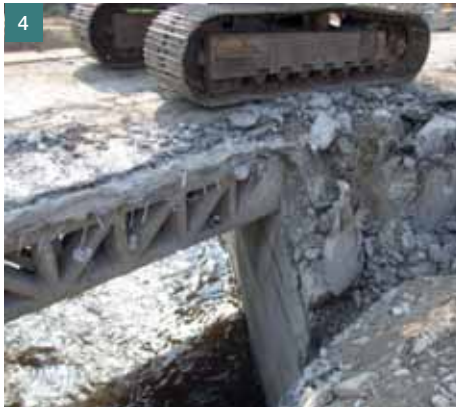
Obr. 4 Jeden z nosníkov mosta pri obci Nyírszőlős (Maďarsko) počas demolačných prác | Fig. 4 One of the bridge girders near the Nyírszőlős village (Hungary) during demolition works

Pôvodný most (obr. 4) pozostával z desiatich paralelných priehradových nosníkov s rozpätím 5 m, pričom nosníky boli vždy zdvojené a uložené v piatich pároch. Železobetónová mostovka hrúbky 200 mm bola čiastočne spojená s hlavnými nosníkmi oceľovými prvkami. Výška nosníkov bola 690 mm, hrúbka hornej pásnice bola 140 mm, hrúbka spodnej pásnice a diagonál bola 90 mm. Šírka nosníka bola 250 mm.

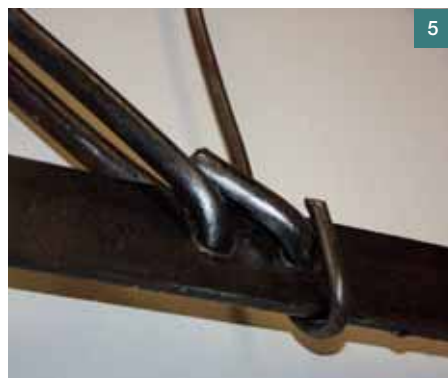
Obr. 7 Očistená výstuž nosníka | Fig. 7 Cleaned reinforcement of the truss girder

Po odskúšaní nosníka bol betón mechanicky odstránený a výstuž bola očistená a zakonzervovaná náterom. Časť takto zakonzervovanej armatúry nosníka je vystavená na katedre BKaM v Bratislave (obr. 7).

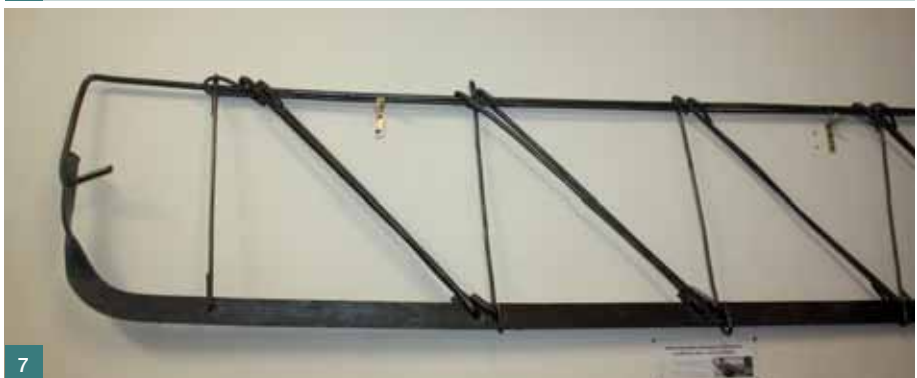
Obr. 6 Schéma tvaru nosníka a jeho vystuženia | Fig. 6 Dimensions of the girder and its reinforcement

(obr. 5). Výstuž zvislíc bola tiež ukončená hákom, ktorý prechádzal popod plochú valcovanú tyč spodného pásu. Zamerané krytie výstuže bolo v priemere 25 mm. Tvar nosníka a jeho vystuženia je na obr. 6.

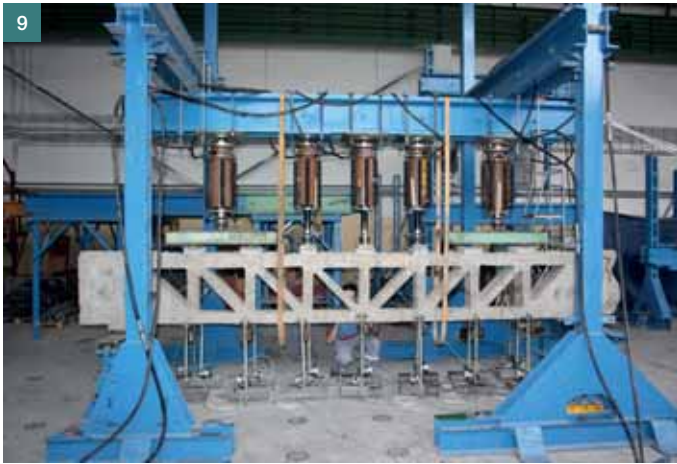
Obr. 8 Schéma usporiadania ultrazvukových meraní modulu pružnosti ■ Fig. 8 Scheme of the transit time of the ultrasonic wave measurement at the bridge truss girder

Označenie polohy meraní na stanovenie dynamického modulu pružnosti betónu priehradového nosníka sú znázornené na obr. 8 a namerané hodnoty sú v tab. 4.

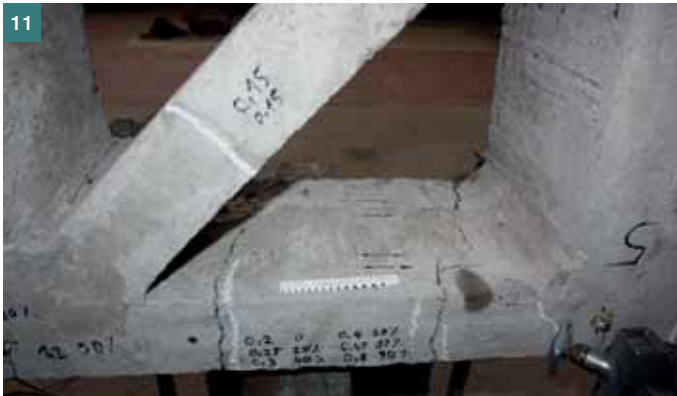
Obr. 10 Usporiadanie meracích zariadení (p1, p2, a, b, c, d, e, f, g) a zatažovacích hydraulických lisov so silomerami ■ Fig. 10 Scheme of the arrangement of the measurement gauges (p1, p2, a, b, c, d, e, f, g) and loading hydraulic jacks equipped with force sensors during the load bearing test

ťažovacej skúšky sa okrem priehybu (obr. 9 a 10) sledovali vo vyznačených miestach aj pomerné pretvorenia (obr. 14) a zaznamenával sa rozvoj a šírka trhlin (obr. 11).

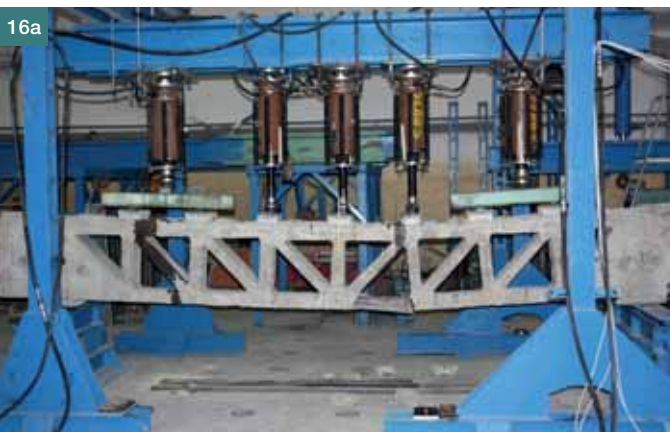
Obr. 15 Pomerné pretvorenia počas zaťažovacej skúšky nosníka ■ Fig. 15 Strains during loading of the girder

dy pomerných pretvorení. Namerané hodnoty v jednotlivých zaťažovacích krokoch sú na obr. 15.

Po odľahčení nosníka z 90 % vypočítanej únosnosti sa všetky pomerné pretvorenia vrátili na pôvodné hodnoty, okrem spodnej pásnice. Priehradový nosník sa počas zaťažovania správal presne tak, ako bolo predpokladané na základe numerickej analýzy. Všetky uzly mali dostatočnú kapacitu a ich statické pôsobenie je možné označiť za kĺbové. K porušeniu nosníka došlo roztrhnutím výstuže spodného pásu v mieste oslabenom otvorom, cez ktorý bola pripojená výstuž diagonál (obr. 17). Skutočná nameraná únosnosť priehradového nosníka bola 102 % z vopred vypočítanej hodnoty. K takémuto presnému odhadu únosnosti napomohol fakt, že tok síl v priehradovom nosníku je jedno-

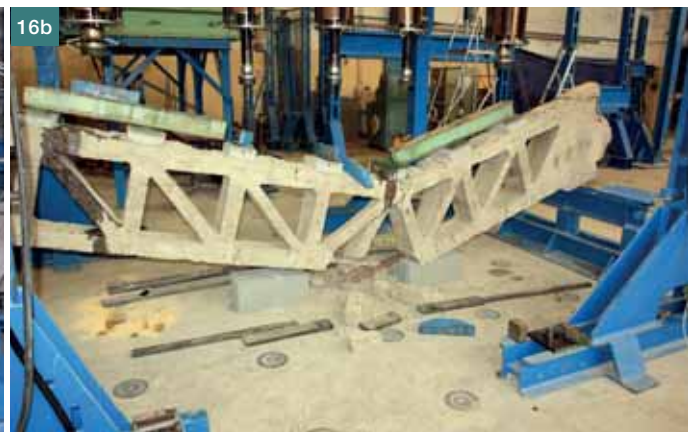
Obr. 16 a) Priehradový nosník tesne po porušení, b) celkový kolaps nosníka ■ Fig. 16 a) Truss girder just after the failure, b) total collapse of the girder

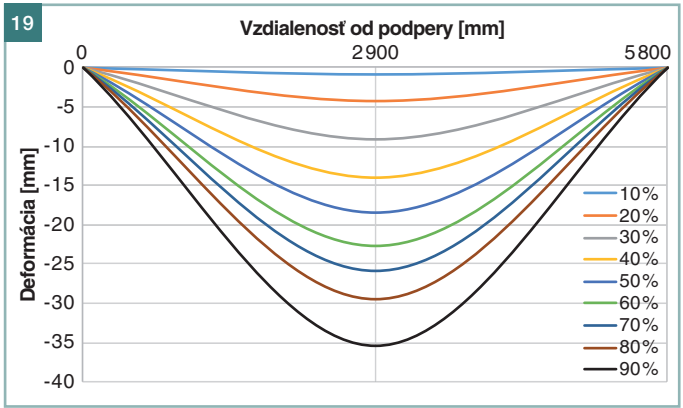
Obr. 19 Grafické znázornenie priebehu zaťažovacej skúšky nosníka typu Visintini odskúšaného pred rokom 1908 v Paríži ■ Fig. 19 Graphic representation of the load test of the Visintini girder tested before 1908 in Paris

Graficky spracované údaje zo zaťažovacej skúšky nosníkov typu Vi-

sintini (výška nosníka 250 mm, rozpätie 5,8 m) uskutočneného v Paríži pred rokom 1908 sú uvedené na obr. 19.

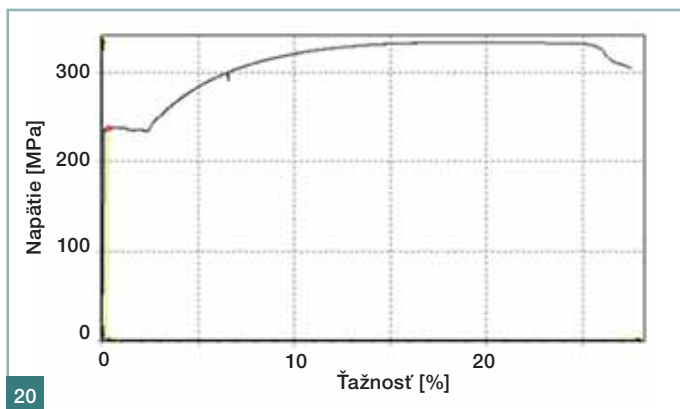
Obr. 20 Pracovný diagram výstuže (pásoviny) z dolného pásu priehradového nosníka ■ Fig. 20 Stress-strain diagram of steel strip from the bottom flange of truss girder

Okrem mechanických vlastností betónu sa odobralo aj osem vzoriek výstuže z rôznych častí priehradového nosníka. Výsledky sú uvedené v tab. 7. Pracovné diagramy boli vzájomne podobné (obr. 20 a 21). Povrchová úprava výstuží bola hladká (obr. 5).

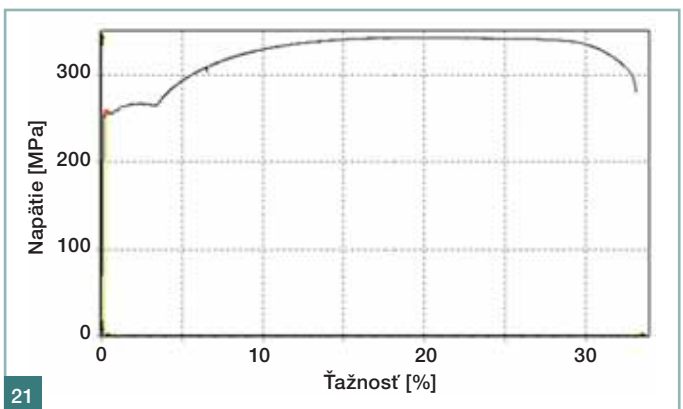
Obr. 21 Pracovný diagram výstuže (Ø 18) z diagonály ■ Fig. 21 Stress-strain diagram of steel reinforcement (Ø 18) from the diagonal
