VLIV POVRCHOVÉ ÚPRAVY A ZKUŠEBNÍ KONFIGURACE NA SOUDRŽNOST VNITŘNÍ GFRP VÝZTUŽE ■ EFFECT OF SURFACE TREATMENT AND TEST CONFIGURATION ON BOND BEHAVIOUR OF GFRP REBARS

Ondřej Januš, František Girgle,
Vojtěch Kostiha, Petr Štěpánek,
Pavel Šulák, Mohamad Mansour

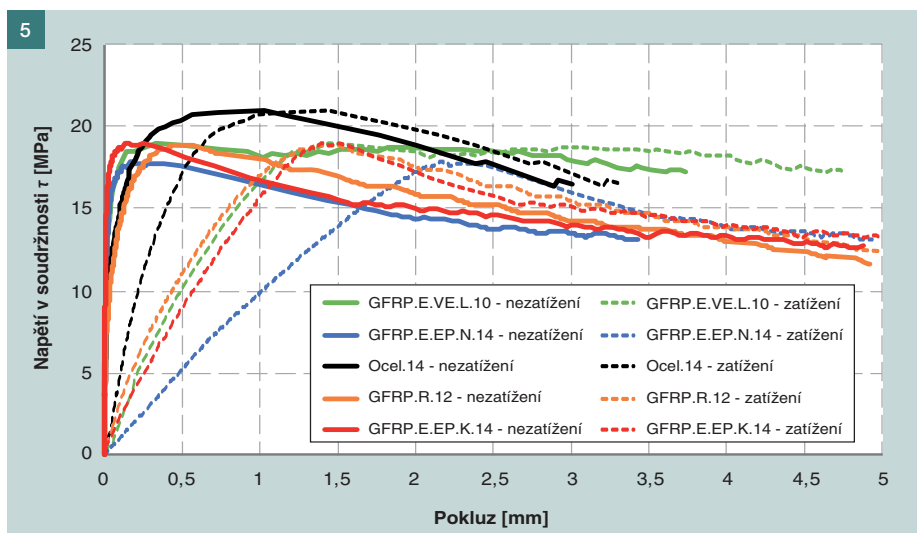
Obr. 5 Závislost pokluzu zatíženého a nezatiženého konce na napětí v soudržnosti (centrický pull-out) | Fig. 5 Stress-slip diagrams from the centric pull-out tests

ného a nezatíženého konce testovaného vzorku výztuže v závislosti na působícím napětí v soudržnosti je pro jednotlivé testované sady uveden v grafu na obr. 5. Po provedení zkoušek byly vzorky z důvodu analýzy způsobu jejich porušení rozřezány.

Maximální dosažené napětí v soudržnosti je téměř shodné u všech typů testovaných povrchových úprav bez vlivu degradace a dosahuje hodnoty přibližně 20 MPa. Je však třeba zdůraznit, že výsledky nejsou získány na prutech shodných průměrů (tab. 1 a 2). Se snižováním průměru výztuže obecně dochází ke zvyšování maximálního napětí v soudržnosti, např. [2]. U vzorků GFRP.R.12 je maximálního napětí v soudržnosti dosaženo při vyšším pokluzu nezatíženého konce výztuže než v případě opískovaných prutů. Rozdíl mezi pokluzem zatíženého a nezatíženého konce výztuže je způsoben jejím přetvořením na soudržné délce a je tak závislý především na modulu pružnosti. Pro srovnání je do grafu vyneseno také chování ocelové výztuže průměru 14 mm s modulem pruž-

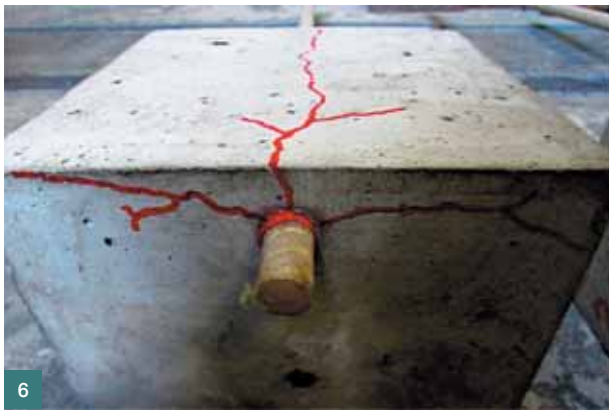
Obr. 6 Porušení krycí vrstvy prutů GFRP.E.P.K.14 | Fig. 6 Concrete cover splitting GFRP.E.P.K.14

Vliv betonové krycí vrstvy byl sledován u vzorků GFRP.E.P.K.14. K porušení soudržnosti u vzorků při centrickém pull-out testu docházelo, v souladu s očekáváním, oddělením tenké povrchové vrstvy od jádra výztuže (obr. 7). Trhliny v betonu v oblasti se zajištěnou soudržností nebyly pozorovány. V případě excentrického pull-out testu při zatěžování vznikala v místě se zajištěnou soudržností podélná trhлина (obr. 6). Porušení vzorku obvykle nastalo vytažením při plošném porušení krycí vrstvy. V případě prutů umístěných v blízkosti okraje docházelo nejen ke snížení maximál-

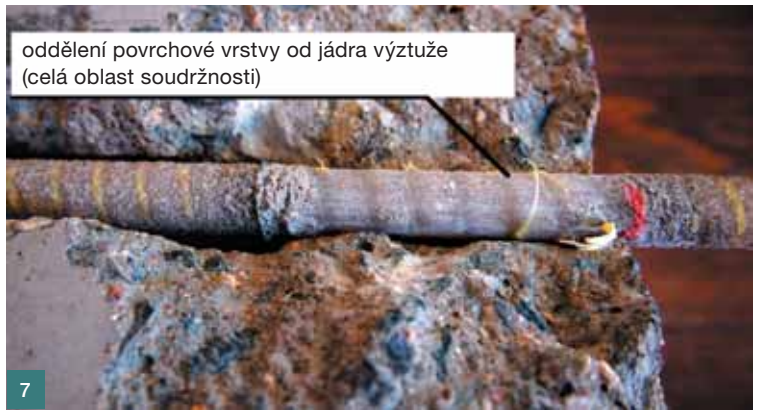
Obr. 7 Porušení soudržnosti prutů GFRP.E.P.K.14 | Fig. 7 Separation of the sand-coating GFRP.E.P.K.14

Typické porušení kontaktu opískovaných prutů je patrné z obr. 7. Tenká povrchová vrstva výztuže je v celém rozsahu oddělena od jádra. Výjimečně došlo k porušení soudržnosti kombinací smykového porušení betonu a oddělení opískování od jádra průřezu. U prutů s žebírky docházelo ke smykovému porušení betonu u úrovni žebírek (způsob porušení obdobný ocelovým výztužím). Obecně uváděný předpoklad (např. *fib* Bulletin No. 40 [6]), že soudržnost u této povrchové úpravy roste jen do pevnosti betonu cca 30 MPa, tak nebyl (s ohledem na střední pevnost betonu vzorků a způsob porušení) potvrzen.

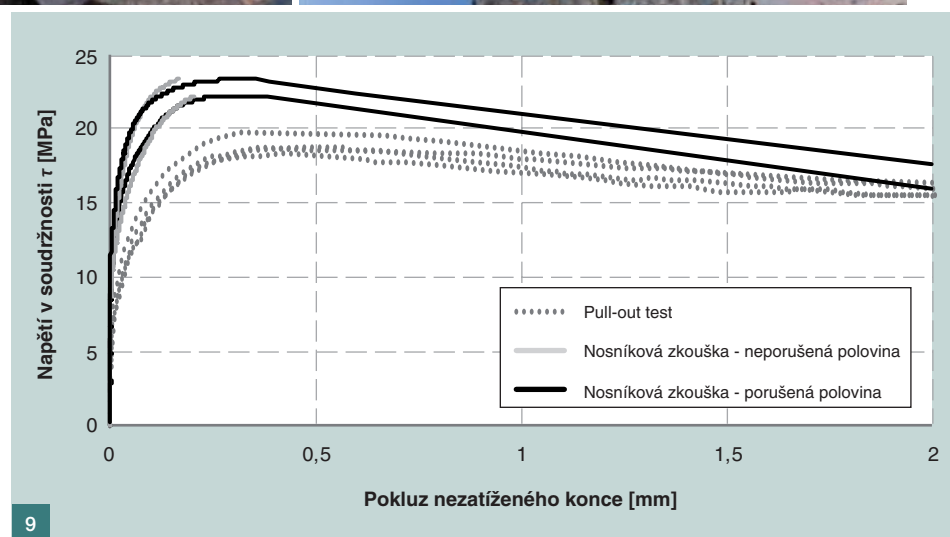
Obr. 9 Porovnání pull-out testu a nosníkové zkoušky | Fig. 9 Comparing the pull-out test to the beam test

Na vzorcích GFRP.R.12 byl sledován vliv konfigurace testu (působících tlakových napětí v kotevní oblasti) na mezní napětí v soudržnosti. K tomuto účelu byly provedeny centrické pull-out testy a upravená nosníková zkouška. Při centrickém uložení výztuže v betonové krychli (pull-out test) je dosaženo dostatečného ovinutí betonem a předpokládá se dosažení nejvyšší hodnoty napětí v sou-

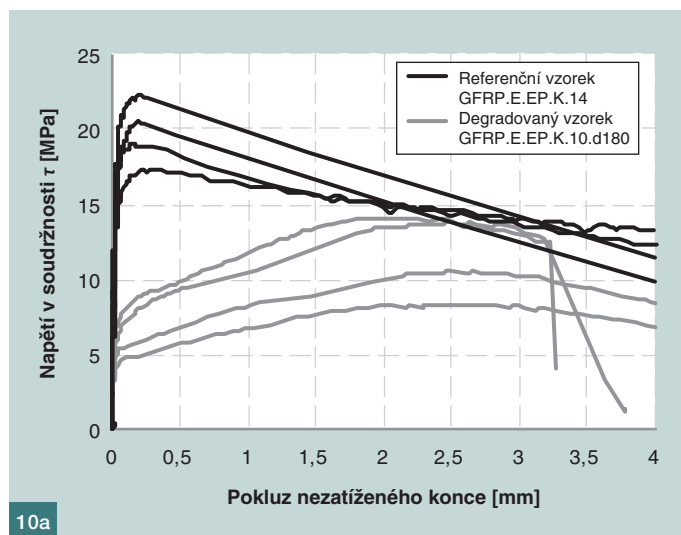
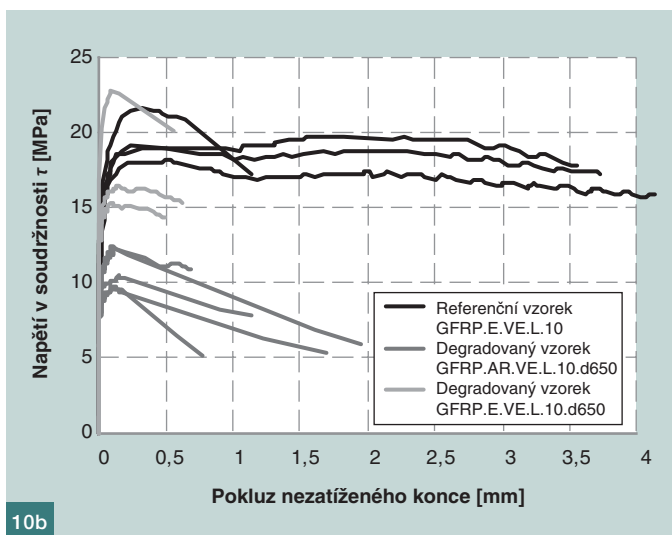
Obr. 10 Závislost pokluzu nezatiženého konce na napětí v soudržnosti opískovaných prutů s: a) epoxidovou matricí, b) vinylesterovou matricí ■

Fig. 10 Stress-slip diagrams for the sand-coated bars with: a) epoxy resin, b) vinyl ester resin

V grafu na obr. 10a je provedeno srovnání chování degradovaných vzorků

GFRP.E.EP.K.10.d180 a referenčních vzorků GFRP.E.EP.K.14 s epoxidovou matricí. Patrný je rozdílný přenos sil mezi výztuží a betonem. Kontakt vzorků GFRP.E.EP.K.10.d180, u kterých došlo k plošné ztrátě vrstvy křemičitého písku (obr. 1e), přenáší po porušení adheze působící síly pouze třením. Při oprávněném předpokladu, že vzorky menších průměrů dosahují vyšších napětí v soudržnosti [2], lze konstatovat, že dochází k redukci únosnosti o více než 40 %. S ohledem na získané výsledky bude výztuž dále podrobena analýze, a to především s ohledem na určení teploty skelného přechodu, neboť nízká hodnota T_g by mohla indikovat náchylnost na působení vyšších teplot, jež jsou využívány k urychlení degračních zkoušek. Uvedené bylo patrné i ze zkoušek dané výztuže v tahu, kdy střední tahová pevnost vzorků temperovaných v alkalické lázni na 60 °C klesla o cca 26,5 % oproti pevnosti vzorků referenčních. Výsledky testů GFRP výztuží při vystavení degračnímu (alkalickému) prostředí, v rámci kterých byl tento poznatek získán, budou čtenářům představeny v některém z dalších připravovaných článků.

Druhým testovaným typem GFRP výztuže byly vzorky s vinylesterovou matricí a lněným vinutím, které byly vystaveny shodnému degračnímu prostředí po dobu 650 dní (obr. 10b). Vliv alkality prostředí byl určován na dvou typech výztuží se stejnou povrchovou úpravou a matricí, avšak s jiným druhem použitých vláken. I když vizuální kontrola vzorků po vyjmutí z lázně neindikovala rozdílnou degradaci, došlo k rozdílné míře ovlivnění. Snížení únosnosti kontaktu GFRP.E.VE.L.10.d650 s E vlákny bylo nižší než 10 %. U vzorků GFRP.AR.VE.L.10.d650 s AR vlákny však došlo k redukci mezního napětí v soudrž-

nosti větší než 40 %. V případě těchto vzorků došlo k jinému typu porušení – nenastalo pouze oddělení povrchové vrstvy od jádra průřezu, ale docházelo k poškození již v průřezu výztuže. Společně s povrchovou úpravou byla oddělena i některá krajní vlákna. Pozorovaný mechanismus porušení je neobvyklý a jednoznačný závěr by měl být podložen podrobnějším zkoumáním.
