STANOVENÍ RELATIVNÍ ODOLNOSTI BETONŮ VŮČI MODELOVÝM AGRESIVNÍM PROSTŘEDÍM ■ DETERMINATION OF RELATIVE RESISTANCE OF CONCRETE TO MODEL AGGRESSIVE ENVIRONMENT

V příspěvku je představen experiment, jehož cílem bylo porovnat trvanlivost různých betonů při působení síranů a demineralizované vody syčené oxidem uhličitým. Ataku byly vystaveny od betonů odvozené modelové malty. Použita byla dvojnásobně komparativní metoda. Je popsána použitá metoda, odvození modelových malt, volba zkušebních těles a zkušebních parametrů i dosažené výsledky. ■ The article compares the durability of different concretes under impact of sulphates solution and low mineralised water solution of carbon dioxide. Concrete-derived model mortars were exposed to these attacks. A two-fold comparative method was used. We describe the method used, the derivation of model mortars, the choice of specimen's shape and the test parameters as well as the obtained results.

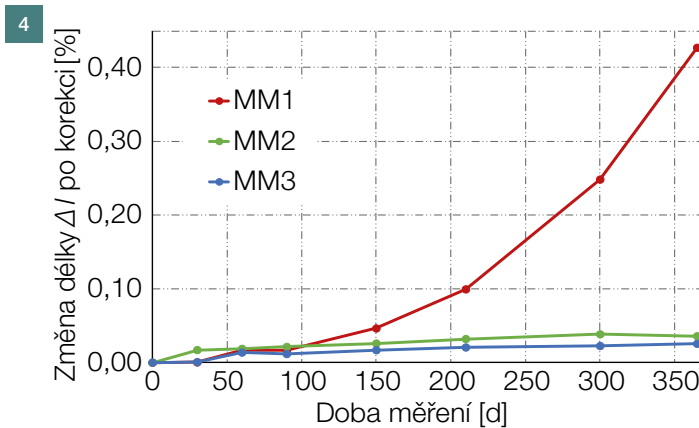
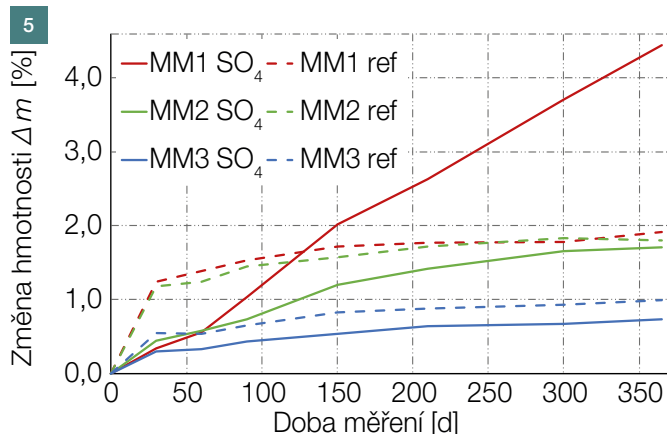
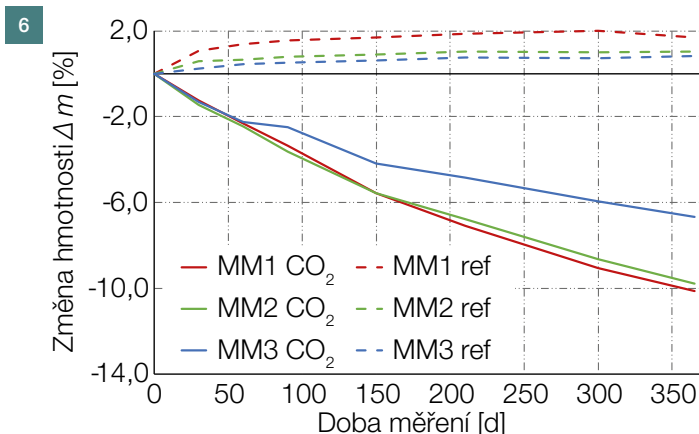
3 Vývoj průměrných změn délky zkušebních těles modelových malt v korozi (SO₄) i referenčním prostředí **4** Vývoj změn délky zkušebních těles modelových malt v korozi (SO₄) po korekci o změnu délky těles uložených v referenčním prostředí **5** Vývoj průměrných změn hmotnosti zkušebních těles modelových malt v korozi (SO₄) i referenčním prostředí **6** Vývoj průměrných změn hmotnosti zkušebních těles modelových malt v korozi (CO₂) i referenčním prostředí **7** Vývoj změn hmotnosti zkušebních těles modelových malt v korozi (CO₂) po korekci o změnu hmotnosti těles uložených v referenčním prostředí

Naměřená data a jejich vzájemné relace jsou zachyceny grafickou formou na obr. 3 až 7. V prezentovaných grafech jsou vždy vyneseny průměrné hodnoty získané z měření na čtyřech zkušebních tělesech. Ve vyhodnocení byly vždy uvažovány čistá hmotnost a čistá délka těles, tj. bez případné výstroje. Pro všechny grafy společně platí, že jednotlivé MM jsou v grafech odlišeny barevně, přičemž plná čára znázorňuje parametry příslušné MM u vzorků uložených v agresivním prostředí a přerušovaná čára znázorňuje odpovídající hodnoty stejného parametru u vzorků uložených v referenčním prostředí.

Síranová agresivita: zjištěná data dokládají, že v odolnosti jednotlivých MM existují značné rozdíly. Jednoznačně nejhorší je podle očekávání malta MM1 reprezentující dosud standardně používaný SCC. Odstup od MM odvozených od alternativních betonů je až nečekaně velký. Přírůstek hmotnosti na konci zkoušky u MM1 byl 4,44 %, což je zdaleka největší hodnota (u MM2 byl tentýž přírůstek 1,71 %, u MM3 jen 0,73 %). Přírůstek délky 0,427 % byl u MM1 řádově větší než u MM2 (0,036 %) a u MM3 (jen 0,026 %).

Působení hladové vody s agresivním CO₂: z grafu na obr. 6 je patrné, že zatímco všechna tělesa uložena v referenčním prostředí nabývají na hmotnosti, hmotnost těles uložených v korozním prostředí se naopak výrazně zmenšuje. Pro lepší názornost, jakým způsobem jednotlivé MM koroznímu prostředí odolávají, byl zpracován druhý graf (obr. 7), na němž jsou hodnoty úbytků hmotnosti těles v agresivním prostředí korigovány o změnu hmotnosti odpovídajících těles uložených v referenčním prostředí.

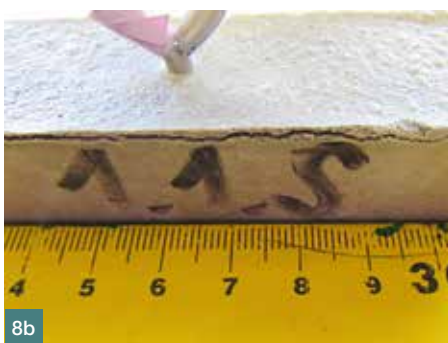
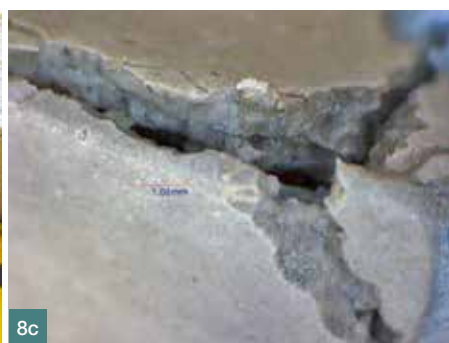
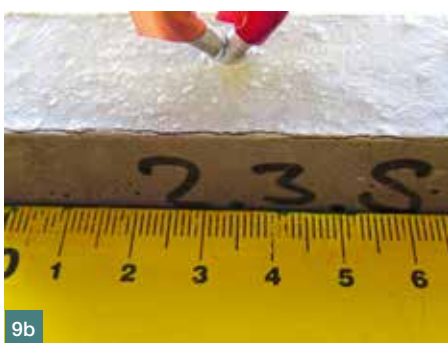
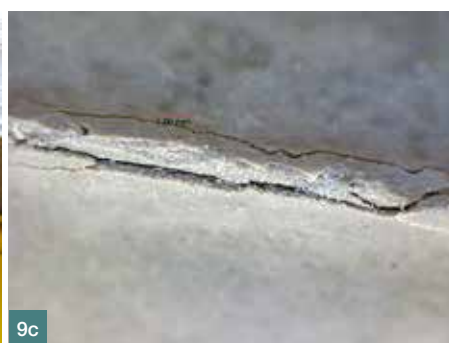
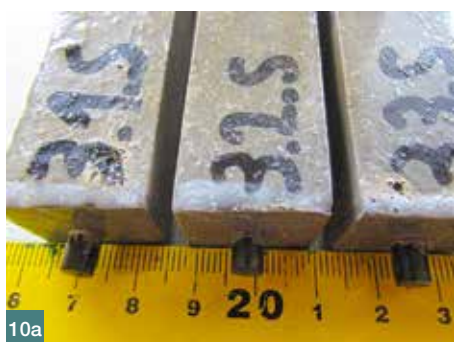
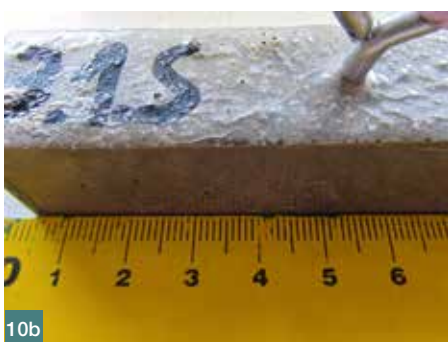
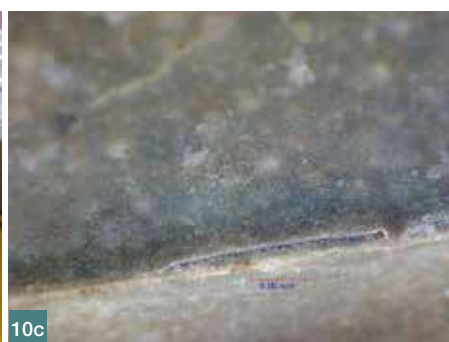
8 a), b) Zkušební tělesa z MM1 po ukončení korozních testů (SO_4), **c)** detail typického porušení (stadium 3) **9 a), b)** Zkušební tělesa z MM2 po ukončení korozních testů (SO_4), **c)** detail typického porušení (stadium 2) **10 a), b)** Zkušební tělesa z MM3 po ukončení korozních testů (SO_4), **c)** detail největšího porušení (vlasové trhlínky – stadium 1)

■ **8 a), b)** MM1 specimens at the end of the corrosion tests (SO_4), **c)** detail of typical damage (stage 3) **9 a), b)** MM2 specimens at the end of the corrosion tests (SO_4), **c)** detail of typical damage (stage 2)

10 a), b) MM3 specimens at the end of the corrosion tests (SO_4), **c)** detail of the most extensive damage (hair cracks – stage 1) **11** Time-anchored triangles of crack failures in model mortars **12** Cross sections of the specimens after the CO_2 -corrosion test (left to right MM1 through MM3)

soubor výsledků, pak jsme u MM1 zaznamenali první trhlinky po 90 dnech a stadia 3 bylo dosaženo po 330 dnech (obr. 8). U vzorků MM2 se první trhlinky objevily po 150 dnech, na konci zkoušky (po 365 dnech) se materiál nacházel přibližně ve stadiu 2 (obr. 9). U zkušebních těles MM3 jsme našli první vlásové trhlinky až po ukončení zkoušky, a to jen na dvou ze čtyř zkušebních těles (obr. 10). Větší přehlednost výsledků poskytuje vždy jejich grafické vyjádření. Za tímto účelem jsme pro proces porušování trhlínkami definovali tzv. trojúhelník porušení. Ten si lze představit jako rovnoramenný trojúhelník se základnou odpovídající typické šířce trhlín stadia 3 (tzn. 1 mm), příp. 0,1 až 0,2 mm). Výška trojúhelníku pak odpovídá časové diferencii mezi stadii 1 a 3 (nebo 2 v závislosti na rozvoji trhlín během zkoušky). Pro plnou vypovídací schopnost je třeba trojúhelník ukotvit na časovou osu, což je pro sledované MM znázorněno na obr. 11.

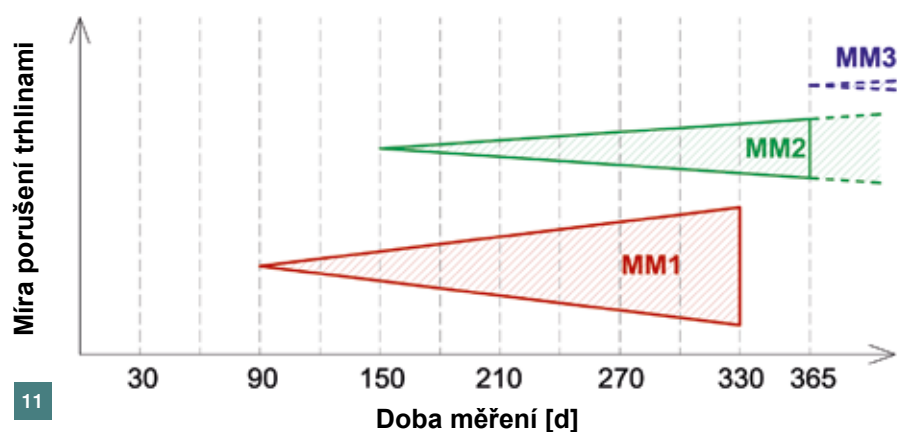
11 Časově ukotvené trojúhelníky porušení trhlínkami u modelových malt **12** Řezy zkušebních těles po zkoušce korozní odolnosti proti působení CO_2 (zleva doprava MM1 až MM3)

Grafické znázornění procesu vzniku trhlín jednoznačně koreluje s ostatními výsledky a potvrzuje nadřazenost MM3 a odpovídajícího betonu. Jednoznačně nejhorší je MM1. Toto hodnocení platí jen pro případ síranové koroze obdoby parametrů.
