# PREFABRIKOVANÉ NOSNÍKY ULOŽENÉ OZUBEM, ČÁST 2: EXPERIMENTÁLNÍ VÝZKUM A NUMERICKÁ ANALÝZA

## ■ PRECAST DAPPED-END BEAMS, PART 2: EXPERIMENTAL PROGRAM AND NONLINEAR ANALYSIS

Michal Hasa, Miloš Zich

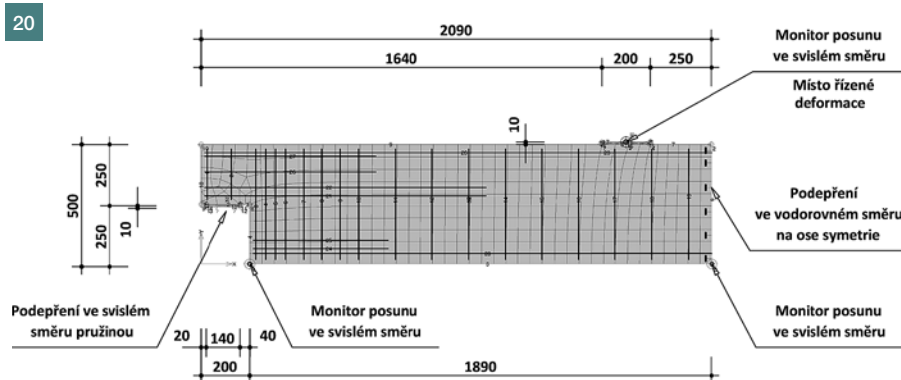
Pro fyzikálně nelineární analýzu byl použit program ATENA 2D verze 5 firmy Červenka Consulting s. r. o. Úloha byla modelována jako rovinná napjatost a bylo využito symetrie geometrie a zatížení (obr. 20).

**20** Model v programu ATENA (zhlaví A1)

**20** Model in software ATENA (dapped end A1) **21** Intensity of acting force as a function of midspan deflection **22** Comparison between load tests and nonlinear analysis for individual dapped ends **23** Crack pattern in individual dapped ends at an ultimate load (cracks wider than  $0.30 \text{ mm}$  are displayed only)

Roznášecí ocelová deska byla modelována jako pružný materiál s modulem pružnosti  $E = 210$  GPa a Poissonovým číslem  $\mu = 0,3$ . Podepření simulující uložení nosníku na elastomerickém ložisku bylo modelováno zjednodušeně pomocí pružiny s lineárním chováním v tlaku a s vyloučeným přenosem tahu. Tuhost pružiny byla stanovena reverzní analýzou na základě pozorovaného chování ložiska během zkoušek a byla uvažována hodnotou  $E = 0,03$  GPa ( $30 \text{ MN/m}^2$ ).

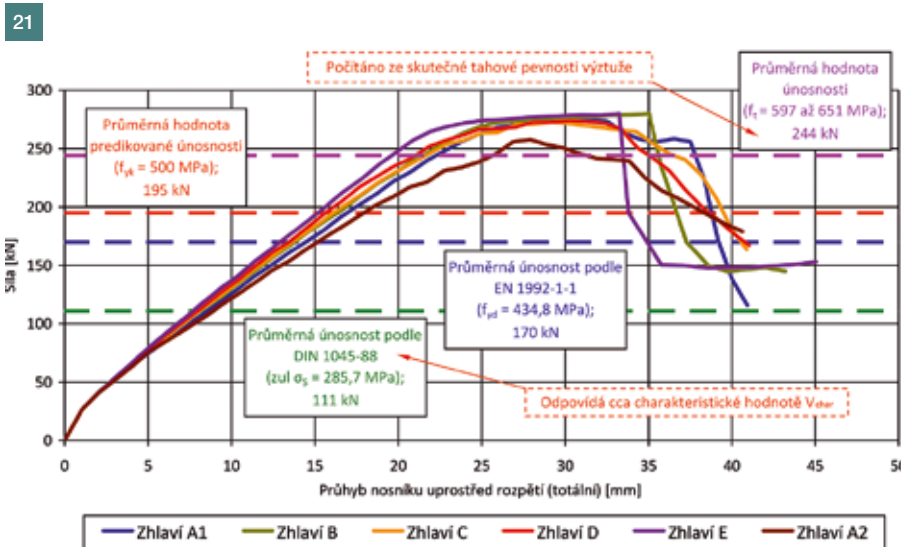
Pro stanovení mezního zatížení bylo použito řízené deformace v místě působící síly, a to s konstantním přírůstkem  $1,0 \text{ mm}$ /zatěžovací krok (obr. 21).

**21** Velikost působící síly v závislosti na průhybu uprostřed nosníku **22** Srovnání zatěžovacích zkoušek a nelineární analýzy pro jednotlivá zhlaví
