# ZKUŠENOSTI Z VÝSTAVBY BETONOVÝCH MOSTŮ V ČESKÉ REPUBLICE

## EXPERIENCE FROM CONSTRUCTION OF CONCRETE BRIDGES IN THE CZECH REPUBLIC

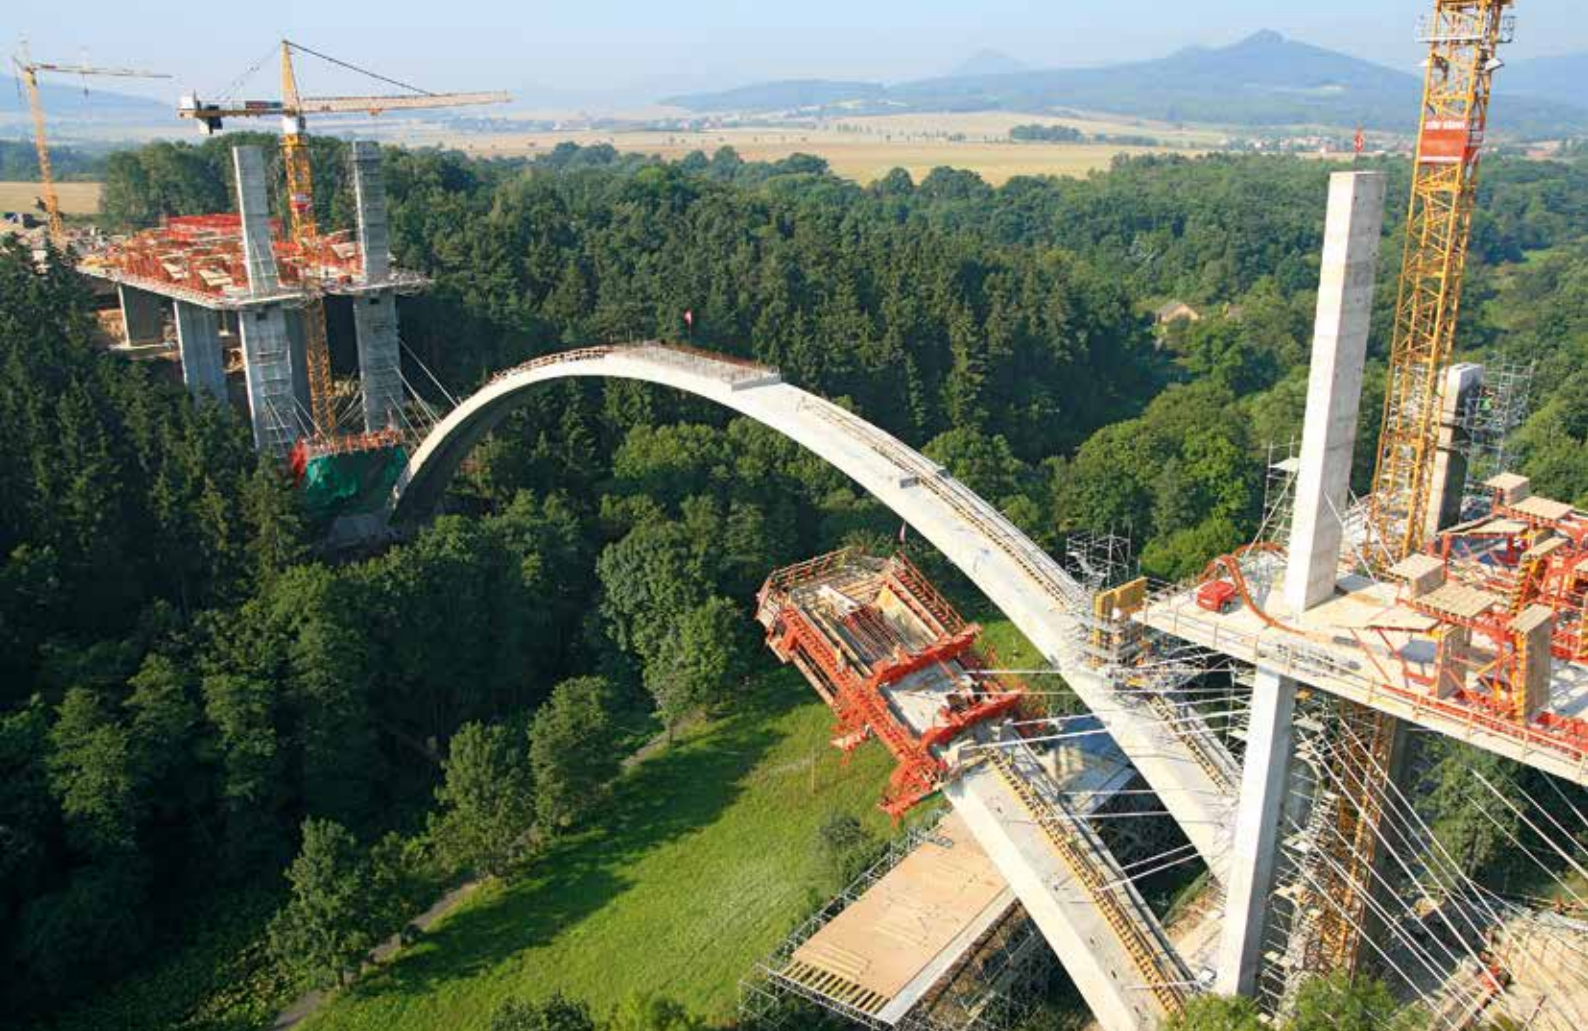
1

**1** Dálniční most u Oparna **2** Most přes Rokytku v Praze-Libni

Moderní technologií betonáže letmo byl postaven dálniční most u Oparna (rozpětí oblouku 135 m, 2010) (obr. 1). Velké obloukové betonové mosty byly využity i na železnici. Viadukt Loučky byl postaven v roce 1952 s obloukem o rozpětí 110 m nebo dlouhý železniční most v Braníku s rozpětím oblouků 53 m pocházející z roku 1955.

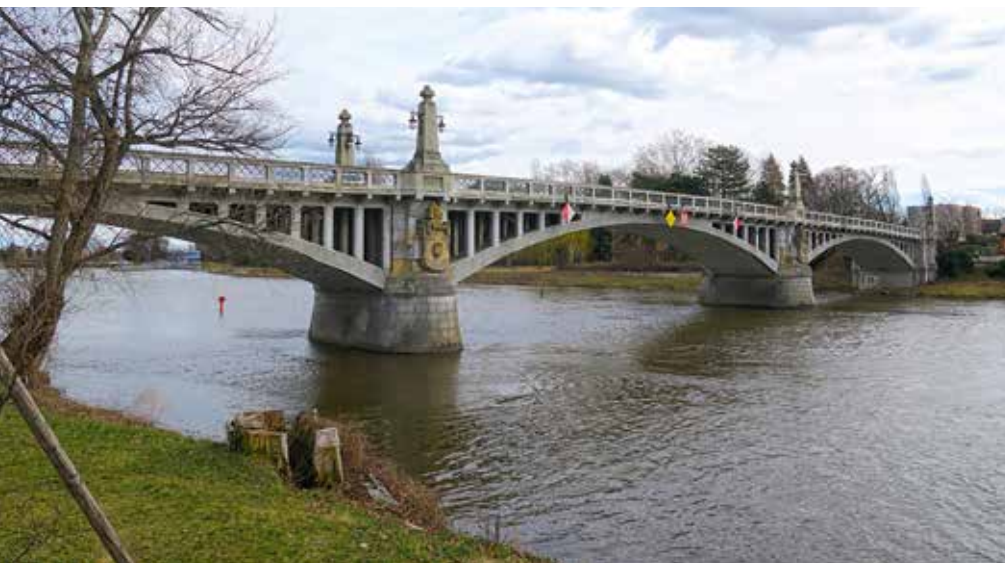
2

**1** Highway bridge near Oparno  
**2** Bridge over the Rokytkva river in Prague-Libeň

Prvním betonovým mostem postaveným v českých zemích je malý most

přes Rokytku v Praze-Libni dokončený v roce 1896. Má rozpětí 13,3 m, vzepětí 2,75 m a jeho jedna klenba je z prostého betonu. (obr. 2)

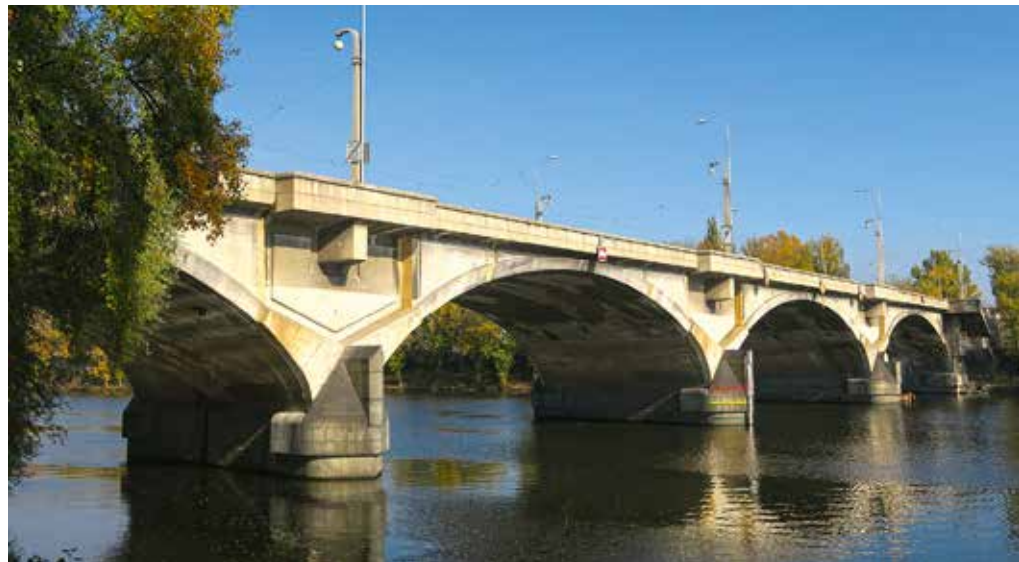
**3** Most přes Labe v Nymburce **4** Most v Hořepníku **5** Libeňský most přes Vltavu v Praze **6** Most v Kralupech  
**3** Bridge over Labe river in Nymburk  
**4** Bridge in Hořepník **5** Libeňský Bridge over the Vltava river in Prague **6** Bridge in Kralupy

Most Libeňský (obr. 5) má též tříkloubové oblouky o rozpětí maximálně cca 43 m. Byl postaven v tehdy okrajové části města, která byla v té době převážně průmyslová a na-

cházel se tam i holešovický přístav. Vzhledem k poválečné situaci (stavba začala v roce 1924) nebyl dostatek prostředků a bylo rozhodnuto postavit most s minimálními náklady. Proto se Ing. František Mencl uchýlil ke koncepci starších kamenných mostů a navrhl most s oblouky z prostého betonu s nadnásypem. Protože most byl stavěn v místě teprve budoucího koryta řeky Vltavy, k výrobě betonu mostu byl využit vykopaný netříděný materiál. Vysoký tlak na snižování nákladů zároveň vedl k minimalizaci obsahu cementu v betonu. Zatímco např. u staršího Mánesova mostu byl beton pro oblouky míchán v poměru 1 : 4, v případě Libeňského mostu byl poměr cementu a kameniva 1 : 5 až 1 : 6. To odpovídá množství 250 až 200 kg cementu na 1 m<sup>3</sup> betonu (u pilířů bylo cementu ještě méně – poměr 1 : 8 až 1 : 12) [1]. Návrh konstrukce mostu s nadnásypem vyústil v esteticky nepříznivé velké plochy poprsních zdí nad pilíři. Proto Ing. František Mencl přizval arch. Pavla Janáka, který navrhl profilování stěny nad pilíři ve tvaru pětiúhelníka, mohutné zábradlí a betonové sloupy veřejného osvětlení. Napojení rámových konstrukcí na oblouky, které nevypadalo esteticky, bylo zakryto mohutnými schodišti. Nekvalitní provedení mostu vedlo k jeho postupné degradaci až do současného stavu, kdy je jeho zatížitelnost minimální. Je ale nutné podotknout, že i přes uvedené nedostatky je most používán již přes 90 let.

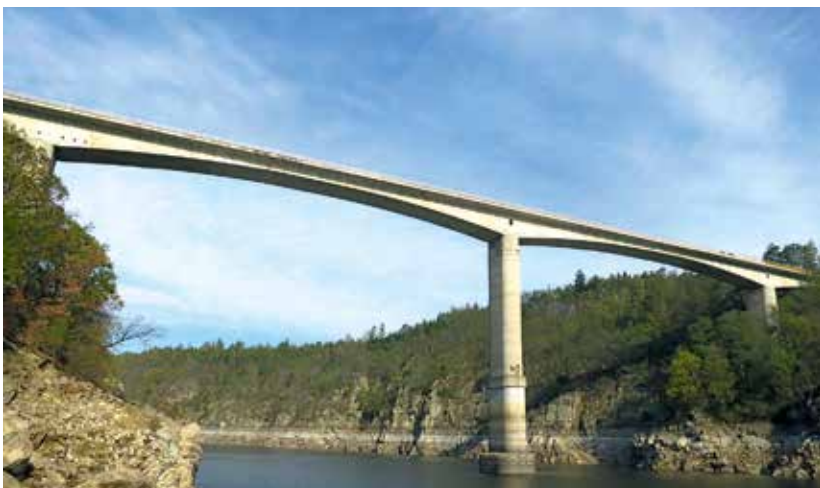
13

Postupné zavádění předpjatého betonu vedlo i u nás k rozvoji tzv. moderních technologií výstavby, které spočívají ve výstavbě po částech s využitím jejich postupného předpínání. Jde o betonáž na výsuvných skružích, jedná se o mosty vysouvané, mosty ze segmentů a mosty letmo betonované (obr. 13). Přestože použití každé z uvedených technologií znamenalo vyřešit řadu problémů, podařilo se je ve velmi krátké době, cca od 50. do 70. let 20. století, vyvinout a aplikovat na mostních konstrukcích. Představovaly totiž významný pokrok ve způsobu realizace mostů s dopadem jak na rychlost výstavby,

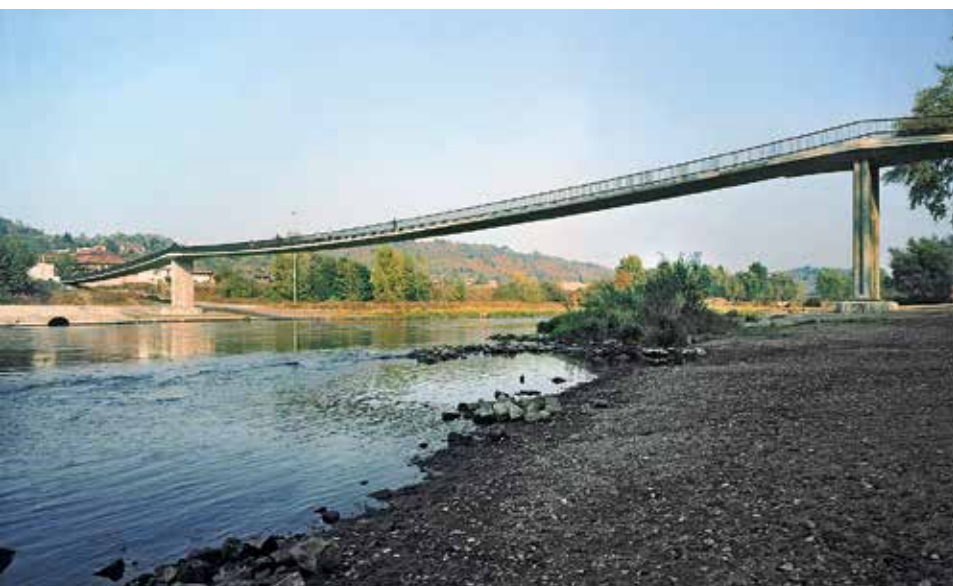
15 Lávka přes Vltavu v Praze Tróji

V prosinci 2017 došlo ke zřícení lávky v Tróji (obr. 15). Lávka o třech polích (střední pole o rozpětí 96 m) měla konstrukci visutého předpjatého pásu. Lávka byla postavena v roce 1984 a vydržela tedy v provozu necelých 34 let. Přestože od kolapsu uběhlo již více než jeden a půl roku, dosud (červen 2019) nebyla zveřejněna oficiální zpráva o tom, k čemu došlo. Naproti tomu bylo zveřejněno obvinění dvou osob. To je poněkud podivná situace.

Konstrukční systém lávky (visutý předpjatý pás) spočívá v tom, že soustava nosných lan přenáší zatížení a soustava předpínacích lan zajišťuje trvalou tlakovou rezervu v betonovém

pásu, a tím i jeho tuhost. Při selhání nosných lan dochází k pádu lávky, při selhání předpínacích lan se redukuje tlaková rezerva, v betonu mohou vznikat trhliny, a tím je ohrožena ochrana všech lan, neboť se k nim může dostávat voda a vlhkost z okolního prostředí.

V případě Trojské lávky došlo k porušení nosných lan. Příčinou byla jejich koroze. Množství nosných lan bylo podstatně větší, než by bylo nutné pro přenos zatížení. Proč tedy k jejich poškození došlo? To by mělo být výsledkem vyšetřování, které však nebylo zveřejněno, a lze tedy jen odhadovat, co se mohlo stát.

Historie lávky byla komplikovaná. Brzy po otevření byly pozorovány trhliny, lávka přežila dvě povodně, přitom povodeň v roce 2002 zřejmě lávku mimořádně přetížila. Celá lávka byla pod vodou a byla zatížena z boku tlakem proudu a nárazy plovoucích předmětů, tedy byla silně zatížena způsobem, který nebyl v návrhu předpokládán. Kromě toho byla dvakrát opravována, čímž se též ovlivnilo její statické působení. Lávka byla navrhována cca před 35 lety, kdy byly jiné předpisy i názory na ochranu předpínací výztuže. Navíc se dle různých informací dá usuzovat, že

kvalita provedení nebyla příliš dobrá. Příčin ke korozi nosných lan bylo tedy zřejmě více. Nevýhodou tohoto konstrukčního systému je, že všechny průřezy jsou namáhány podobně a při selhání kteréhokoli z nich dojde k pádu lávky. Toto riziko mělo být v návrhu omezeno významným předimenzováním nosných lan.

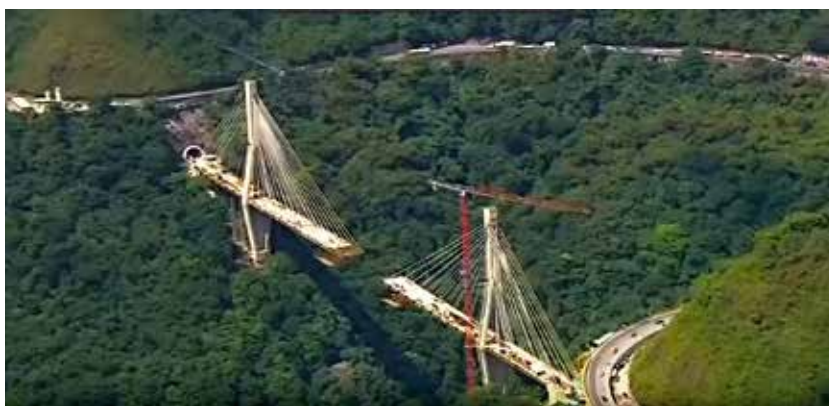
16

**16** Most Chirajara v Kolumbii **17** Mostní pole lávky v Miami před zřícením **18** Most v Janově před zřícením **16** Chirajara Bridge, Columbia **17** Bridge span of a footbridge in Miami before collapse **18** Bridge in Genova before collapse

V lednu 2018 došlo během výstavby ke kolapsu klasického třípolového zavěšeného mostu Chirajara v Kolumbii [5]. Délka mostu byla 446 m, rozpětí hlav-

ního pole bylo pravděpodobně přes 200 m dlouhé. Postupnou výstavbou mostovky se přitěžoval pylon, který měl nad mostovkou tvar písmene A a pod mostovkou se oba jeho sloupky opět přibližovaly (pylon ve tvaru diamantu) a byly založeny na společném základě (obr. 16). Pod mostovkou byly oba sloupky pylonu propojeny stěnou. Horní část příčné stěny byla namáhána tahovými silami od šikmých osových sil ve sloupech pylonu. V případě tohoto mostu byla výztuž v horní části stěny nedostatečně dimenzována, nepřenesla vznikající tahové síly a došlo ke zřícení jednoho pylonu. Po analýze situace byl druhý pylon se zbytkem

mostu v červenci 2018 odstřelen. V říjnu bylo rozhodnuto o výstavbě mostu nového s rozpětím hlavního pole 286 m. Příčinou kolapsu byla konstrukční chyba ve vyztužování pylonu.
