ODOLNOST SENDVIČOVÝCH BETONOVÝCH DESEK PROTI VÝBUCHU

BLAST RESISTANCE OF SANDWICH CONCRETE SLABS

TEXT Josef Fládr, Roman Chylík, Karel Šeps, Tomáš Trtík, Jiří Štoller

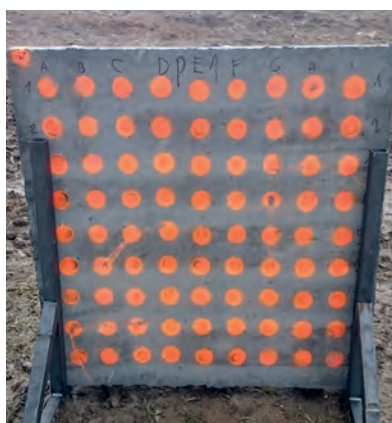
1 Panel před zkouškou s vyznačenými měřicími body 2 Panel po zkoušce 3 Ukázka z výroby zkušebních panelů

1 Panel before explosion showing the measurement points 2 Panel after the test 3 The process for production of the test panels

Zkušební panely byly osazeny do ocelového stojanu tak, aby panel stál vždy svisle. Výbušnina byla umístěna vždy do středu panelu a k povrchu byla připevněna průmyslovou lepicí páskou. Styčná plocha nálože se u hmotnosti 150 a 300 g lišila, což částečně ovlivnilo výsledky. Rozbuška byla umístěna vždy do středu nálože a kolmo k povrchu panelu. Jako výbušnina byl použit Pentrit (pentaerythritol tetranitrát – $C(CH_2ONO_2)_4$). Pentrit byl vybrán kvůli své chemické stabilitě, výbuchovým parametrům a jednoduchému dělení. Energie výbuchu se u Pentritu uvádí 5 810 kJ/kg a jeho detonační rychlost je cca 8 250 m/s. Pentrit je široce využíván hlavně pro fragmentační a trhací práce.

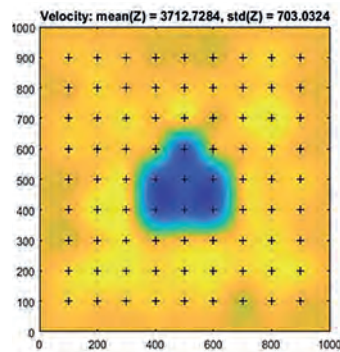
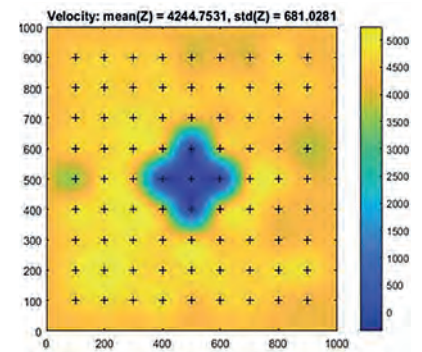
- 4** Zobrazení rychlosti ultrazvukové vlny v panelu před zatížením výbuchem: a) panel A1, b) panel A2
- 5** Zobrazení rychlosti ultrazvukové vlny v panelu po zatížení výbuchem: a) panel A1, b) panel A2

Obr. 5 zobrazuje naměřené hodnoty rychlosti průchodu ultrazvukové vlny porušeným panelem. Modré oblasti ukazují místa s nejnižší rychlostí, tedy místa, kde vlivem poškození výbuchem trval průchod ultrazvukové vlny nejdéle.

obr. 4a až 8b (barevná škála ukazuje vždy na daném panelu rychlosti ultrazvuku od minimální hodnoty (modrá) po hodnotu maximální (žlutá)), pro grafické znázornění byl použit program SVDult, vyvinutý R. Štefanem a M. Foglarem [5].

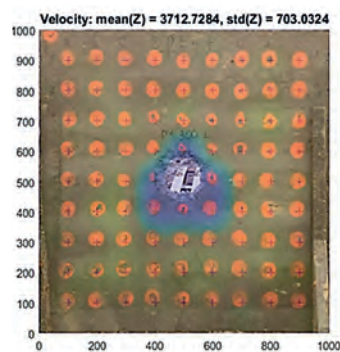
- 6** Rozdíl v rychlosti ultrazvukové vlny v panelu před a po zatížení výbuchem: a) panel A1, b) panel A2
- 7** Reálná fotka poškození doplněná o záznam z ultrazvukového měření: a) panel A1, b) panel A2

Obr. 7 kombinuje fotografii panelu po zkoušce se zobrazením rychlosti ultrazvukové vlny po zkoušce. Kombinace těchto výsledků slouží ke kontrole měření, protože velké změny v rychlosti průchodu ultrazvukové vlny zkušebním panelem musí korespondovat s jeho poškozením, tedy s proraženým otvorem nebo trhlinou.

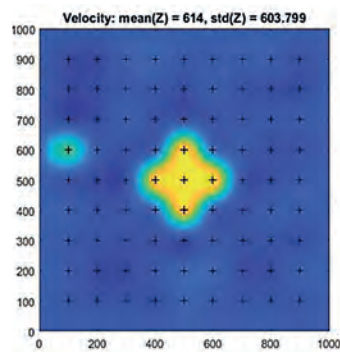
- 8** Rozdíl v rychlosti ultrazvukové vlny v panelu před a po zatížení výbuchem: a) panel A3, b) panel A4
- 9** Zobrazení rychlosti ultrazvukové vlny v panelu před zatížením výbuchem: a) panel A5, b) panel A6

Výsledky změřené na zkušebních panelech A3 a A4 jsou pro zjednodušení prezentovány už jen formou rozdílu v průchodech ultrazvukové vlny před a po zatížení výbuchem (obr. 8).

Jednovrstvé panely se porušovaly úměrně hmotnosti použité nálože. Velmi pozitivní zjištění bylo, že se poškození panelu soustředilo pouze v místě kontaktu s výbušninou a okolní panelu poškozeno nebylo, jak je patrné z obr. 6 a 8. Zjištěné výsledky ukazují významný pokrok proti běžným betonům zkoušeným pplk. Jiřím Štollerem a prezentovaným v článku [6]. Získané výsledky dále ukazují, že panely A1 a A2, které mají svoji matici ztuženou kordovými vlákny, získanými z recyklace pneumatik, mají v obou případech horší odolnost než panely A3 a A4, které jsou ztuženy pouze drátky z vysokopevnostní oceli.

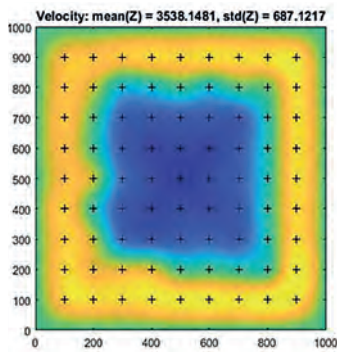
Na obr. 9 až 13 je stejná analogie jako u obr. 4 až 8, tentokrát pro zkušební panely A5 a A6 s tlumicí vrstvou z materiálu označeného jako Guma 1. Panely A5 a A7 byly zatíženy kontaktním výbuchem Pentritu o hmotnosti 300 g, panely A6 a A8 náloží o hmotnosti 500 g.

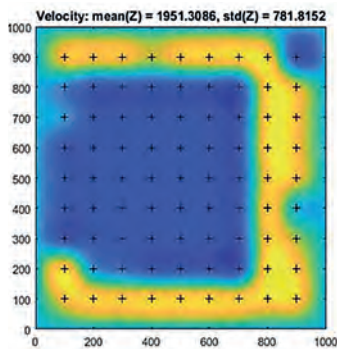
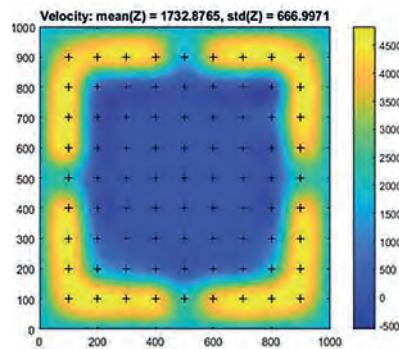
- 10** Zobrazení rychlosti ultrazvukové vlny v panelu po zatížení výbuchem: a) panel A5, b) panel A6
- 11** Rozdíl v rychlosti ultrazvukové vlny v panelu před a po zatížení výbuchem: a) panel A5, b) panel A6

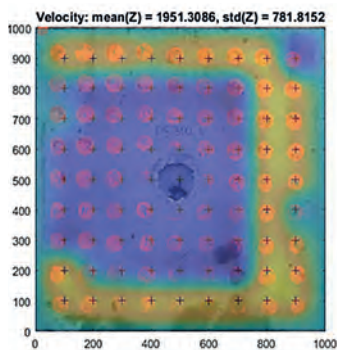
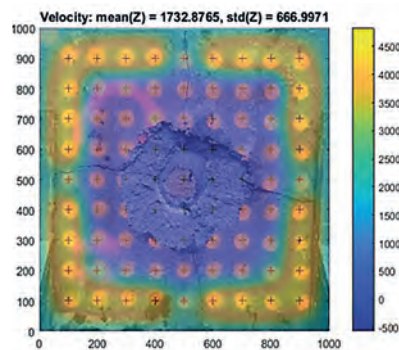
- 12** Reálná fotka poškození doplněná o záznam z ultrazvukového měření: a) panel A5, b) panel A6
- 13** Ukázka poškození panelu po zatížení výbuchem: a) panel A7, b) panel A8

Sendvičové panely ve všech případech vykazovaly větší poškození na lící straně k výbušnině a menší poškození na rubové straně, což byl významný rozdíl proti výsledkům získaným u jednovrstvých panelů. Oblast poškození na lící straně byla u sendvičových panelů vždy větší, což svědčí o pohlcení většího množství energie z výbuchu než u jednovrstvých panelů. Rychlosti výtrže během výbuchu na rubové straně byly u sendvičových panelů také nižší než u jednovrstvých panelů, což bylo zjištěno ze záznamů z rychloběžné kamery, která byla během testů používána. Pokles rychlosti byl zhruba o 30 %.

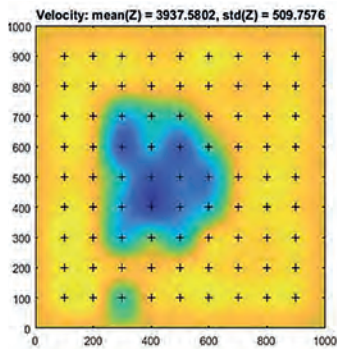
Pro zjednodušení jsou pro panely A7 a A8 zobrazeny výsledky pouze ve variantě po zatížení (obr. 13). Panely A7 a A8 jsou také sendvičové s tlumicí vrstvou z materiálu označeného jako Guma 2.

Porovnání tlumicí vložky z Gummy 1 a Gummy 2 vychází ve prospěch Gummy 2, což jsou desky lisované na nižší objemovou hmotnost. Panely A7 a A8 ma-

jí tedy větší poškození, což opět znamená, že pohltily větší množství energie způsobené výbuchem. Změna rychlosti výtrže na rubové straně však zaznamenána nebyla. Přínos tlumicí vrstvy je tedy výraznější, když má použitá tlumicí vrstva odlišnou objemovou hmotnost od základního materiálu, v našem případě betonu.
