# REKONŠTRUKCIA KOLONÁDOVÉHO MOSTA V PIEŠŤANOCH

## RECONSTRUCTION OF THE COLONNADE BRIDGE IN PIEŠŤANY

TEXT Patrik Kotula, Petra Bujňáková, Bohuslav Pernecký

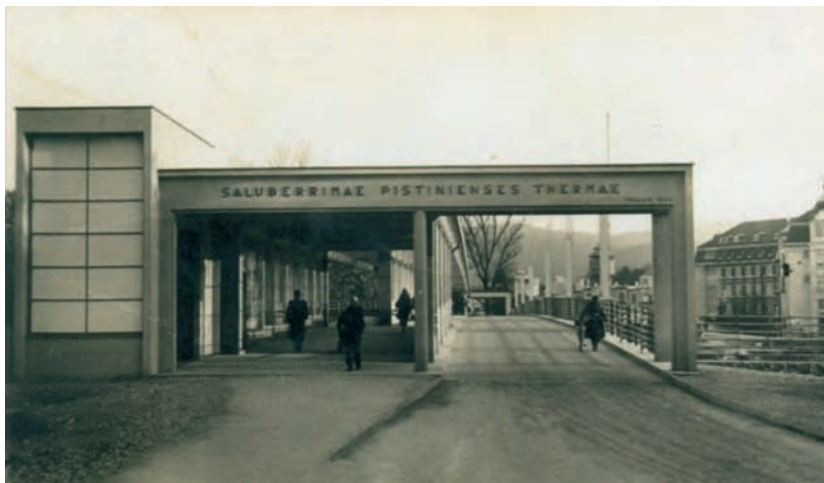
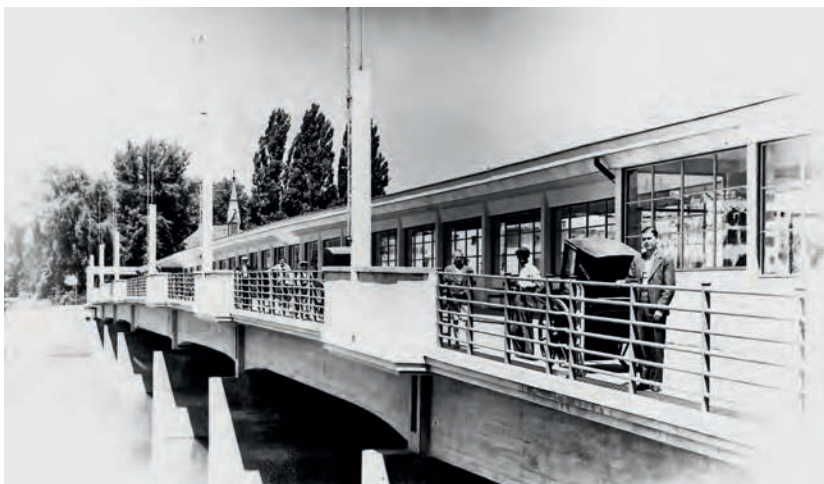
2a

**1** Návrh Kolonádového mosta v smere od mesta **2** Pohľad na most (40. roky): a) v smere od mesta, b) strana v smere prúdu rieky **3** Pohľad na Kolonádový most a Kúpeľný ostrov (2017)

1 Design draft of the Colonnade Bridge from the town side 2 View of the bridge (1940s): a) from the town side, b) downstream side 3 View of the Colonnade Bridge and island called Kúpeľný ostrov

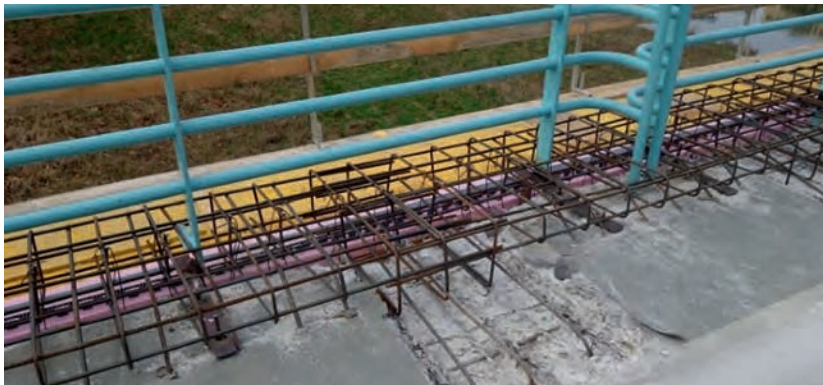
11 Výstuž monolitickéj časti rímsy pred betonážou 12 Schéma nového tvaru rímsy 13 Odstránenie krytu vozovky 14 Vizualizácia pavilónov

Z vizuálneho hľadiska je najväčšia zmena v konštrukcii ríms. Z dobových fotografií je zrejmé, že rímsové prefabrikáty boli na most urobené dodatočne po rekonštrukcii v rokoch 1955 a 1956. V rámci požiadavky na zachovanie pôvodného vzhľadu mosta bolo rozhodnuté, že rímsové prefabrikáty budú znesené a bude vytvorená monolitická rímsa, ktorej priečny rez bude prispôbený tak, aby vzhľadovo odpovedal stavu po realizácii mosta v medzivojnovom období (obr. 11 a 12).
