## OHLÉDNUTÍ GENERÁLNÍHO ZHOTOVITELE STAVBY ZA REKONSTRUKCÍ NEGRELLIHO VIADUKTU V PRAZE GENERAL CONTRACTOR'S LOOK BACK AT THE RECONSTRUCTION OF THE NEGRELLI VIADUCT IN PRAGUE

**Negrelliho viadukt, jenž byl uveden do provozu 1. května 1850, patří mezi výjimečné stavby v samotném centru metropole. V příspěvku jsou popsány stavební činnosti, které proběhly v druhé polovině rekonstrukce tohoto unikátního železničního mostu, tj. v letech 2019 až 2020.**

The Negrelli Viaduct, which was put into operation on 1 May 1850, is one of the exceptional buildings in the very centre of the metropolis. This paper describes the construction activities that took place in the second half of the reconstruction of this unique railway bridge, i.e. between 2019 and 2020.

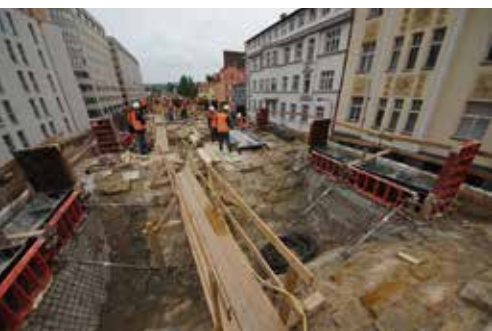
1b

1 a) 26. května 2020 – jedna z posledních prohlídek před ukončením výluky a předáním dokončeného díla zadavateli, b) viadukt byl rekonstruován v celé své délce, tj. 1 413 m, a opraveno bylo všech 100 kleneb, c) při rozebírání kleneb a jejich opětovné výstavbě byl v maximální možné míře kladen důraz na užití materiálů vhodných kamenů; o vhodnosti bylo rozhodováno doplňkovým průzkumem 2 Situace 3 a), b) Ocelová konstrukce přes ulici Prvního pluku, hmotnost konstrukce s rozpětím 34,8 m činí 169 t

1 a) 26 May 2020 – one of the last inspections before the end of the lockout and handover of the completed work to the investor, b) the viaduct was reconstructed in its entire length, i.e. 1 413 m, and all 100 arches were repaired, c) during the dismantling of the arches and their re-construction, emphasis was placed as much as possible on the use of suitable material stones; the suitability was decided by a supplementary survey 2 Situation 3 a), b) Steel structure over the Prvního pluku Street, the weight of the structure with span of 34.8 m is 169 t

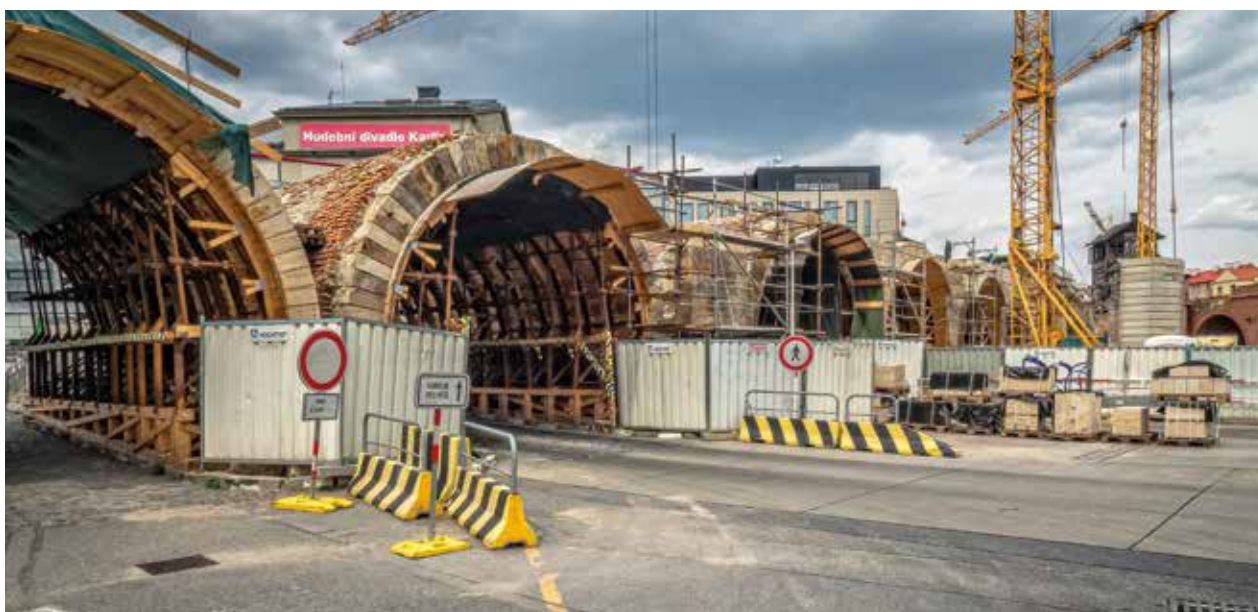
4c

4 Rekonstrukce se významně dotkla také provozu autobusového nádraží na Florenci: a) oproti předpokládané demolicí tří kleneb bylo rozhodnuto o demolicí celkem sedmi oblouků, b) práce probíhaly za plného provozu autobusového nádraží, c) vlevo – odbočka na Masarykovo nádraží, vpravo – odbočka Hrabovka 5 Nový most přes Křížkovu ulici: a) před osazením, b) dvě ocelové konstrukce tvořící nosnou konstrukci byly usazeny za pomoci jeřábu o víkendu 13. a 14. července 2019, c) hmotnost ocelových nosníků je 15,3 a 21,4 t, d), e) vyvážaná výztuž a betonáž konstrukce, f) železniční těleso na mostě po dokončení

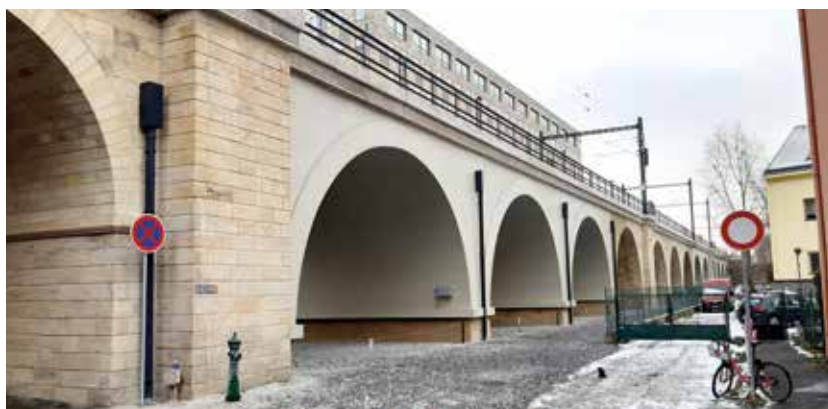
7

**6** Klenba 22: a) kvůli složitému tvaru kleneb byl připraven 3D model, ze kterého se vycházelo při výrobě jednotlivých kamenů i při výrobě dřevěných ramenátů podpěrné skruže, b) po dokončení **7** O vybudování nové betonové klenby 50 bylo rozhodnuto až v průběhu rekonstrukce po provedení podrobné diagnostiky **8** Těžký římsový vozík pro ukládku kamenů na mostech přes Vltavu **9** a) Most přes sportovní kanál a plavební komoru, b) navazující oblouky na ostrově Štvanice, c) po dokončení **6** Vault 22: a) due to the complex shape of the vaults, a 3D model was prepared, which was used as a basis for the production of the individual stones as well as for the production of the wooden shaft rings of the supporting frame, b) after completion **7** The decision to build a new concrete vault 50 was made only during the reconstruction after a detailed diagnostic **8** Heavy forming wagon for stacking stones on bridges over the Vltava River **9** a) Bridge over the sports canal and lock, b) adjoined arches on the Štvanice Island, c) after completion

nové (obr. 7). Potřeba demolice původní konstrukce betonové klenby 50 vystala v průběhu provádění podrobné diagnostiky stavu konstrukce v rámci doplňkového stavebně technického průzkumu a na základě vyhodnocení vlastností betonu z odebraných vzorků. Po odstranění omítek na podhledu klenby byl vizuálně zjištěn velmi špatný stav betonu konstrukce, kaverny a hloubkově neprobetonovaná hnízda, obnažená a značně oslabená výztuž, která navíc neodpovídala předpokladům archivní dokumentace. Na základě pevnostních zkoušek betonu byl proveden statický přepočítat zatížitelnosti klenby s nevyhovujícím výsledkem. Jako jediné možné řešení zjištěného stavu byla shledána

demolice klenby a výstavba klenby nové. Vlastní demolici předcházely přípravné práce, kdy bylo nutné vymístit a přeložit oboustranně kabelová vedení mimo prostor budoucí výstavby. Po pravé straně se jednalo o kabel vysokého napětí 22 kV ve správě PRE-distribuce, vlevo šlo o optický sdělovací kabel. Dále bylo provedeno zabezpečení konstrukcí sousedních kleneb sepnutím výplňových a spádových betonů s vlastní klenbovou konstrukcí pomocí táhel a převázek tak, aby po odstranění vnitřní konstrukce klenby 50 nedošlo k porušení jejich stability. Změna projektu stavby byla projednána s orgány památkové péče. Před dokončením a betonáží nové konstrukce klenby byly do určených průřezů osazeny tenzometry pro sledování napětí v konstrukci včetně vyvedení kabeláže do sledovací ústředny.
