KONVERZE ZENGEROVY TRAFOSTANICE NA KUNSTHALLE PRAHA

CONVERSION OF ZENGER TRANSFORMER STATION TO KUNSTHALLE PRAGUE

Investor	Nadace The Pudil Family Foundation
Autoři	Jan Schindler, Ludvík Seko, Zuzana Drahotová / Schindler Seko architekti s.r.o.
Spolupráce	Martina Bílková
Projektant	Zbyněk Ransdorf, Jana Šerclová / AED project, a.s.
Generální dodavatel	STRABAG a.s.
Dodavatel betonu	OPIRSTAV INVEST s.r.o.
Projekt	2014–2021
Realizace	2018–2021

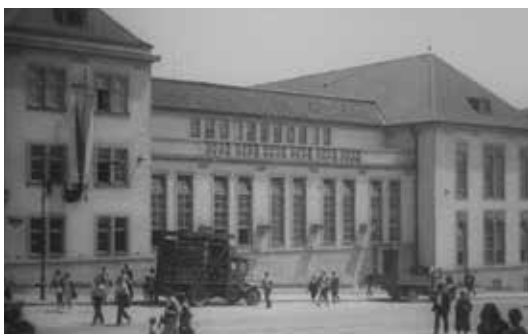
1 Do Kunsthalle je vybudován nový hlavní vstup v podobě lávky z nerezového plechu opracovaného tzv. šopováním bronzem **2** Dobová fotografie **3** Pohled z ulice U Bruskových kasáren **4** Vstup je vydlážděn pražskou mozaikou, takže jde vlastně o „prodloužení“ chodníku
1 A new main entrance to the Kunsthalle was built in the form of a footbridge made of stainless steel sheeting worked with “metallization bronze” **2** Historical photograph **3** View from the street U Bruskových kasáren **4** The entrance is paved with Prague cobblestones, so it is actually an “extension” of the pavement

Do Kunsthalle je vybudován nový nepřehlédnutelný hlavní vstup v podobě blyštivé vstupní lávky (v minulosti šlo pouze o nenápadné technicistní dveře) – jde o elegantní trojúhelníkový jehlan z nerezového plechu opracovaného tzv. šopováním bronzem, který bude časem stárnout a získávat osobitou patinu. Lávka je navíc kompletně vydlážděná pražskou mozaikou, takže jde vlastně o „prodloužení“ chodníku. Vstupní lávka zároveň rafinovaně skrývá výdech vzduchotechniky dopravních podniků z měřírny v suterénu.

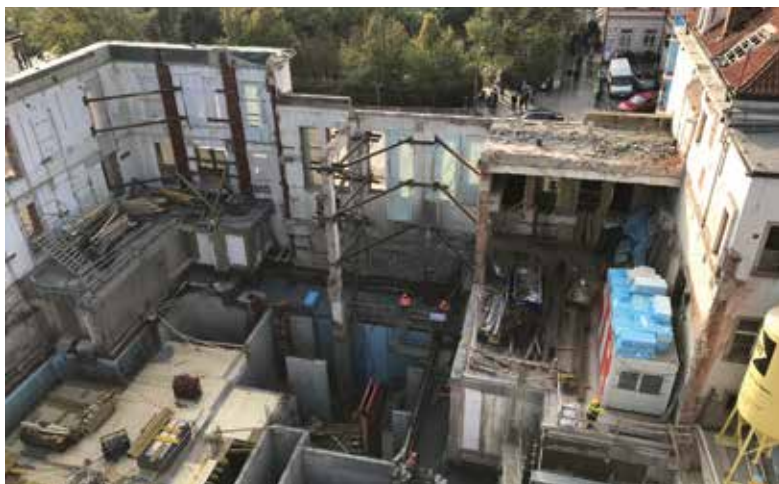
5 Při výstavbě byly obvodové stěny zajištěny dočasnými ocelovými konstrukcemi a zevnitř budovy bylo záporové pažení 6 Stropní desky jsou vylehčeny pomocí plastových tvarovek U-boot 7 Na zhotovení nových monolitických železobetonových konstrukcí bylo spotřebováno 12 690 t betonu 8 Galerie II je provedena jako betonová skořepina, aby zde bylo možné zavěsit i těžší předměty 9 Do černo-měděného teraca kavárny ve třetím podlaží byly vloženy i zbytky měděných elektrických rozvodů z původní „Zengrovky“

5 During construction, the peripheral walls were secured with temporary steel structures 6 The ceiling slabs are relieved with plastic fittings U-boot 7 12,690 t of concrete was used to construct the new monolithic reinforced concrete structures 8 Gallery II is constructed as a concrete shell to allow for the suspension of heavier objects 9 Remnants of the copper electrical wiring from the original Zenger Electrical Substation were also inserted into the black-copper terrazzo of the café on the second floor

Aby bylo možné obvodové zdivo zachovat a podzemní prostory budovy prohloubit o jedno patro, museli jsme v průběhu stavby zajistit obvodové stěny pomocí dočasných ocelových konstrukcí a zevnitř budovy vybudovat záporové pažení. Vnější ocelové podpěry jsme mohli realizovat pouze z jižní strany, ostatní stěny bylo nutno zajistit vnitřními ocelovými vzpěrami – ty ovšem zase musely umožnit betonáž železobetonové konstrukce uvnitř budovy. Severovýchodní fasáda, která byla nejvíce poškozena, byla navráćena do původní podoby včetně související profilace. Vnitřní konstrukce jsme naopak více přizpůsobili provozu galerie.

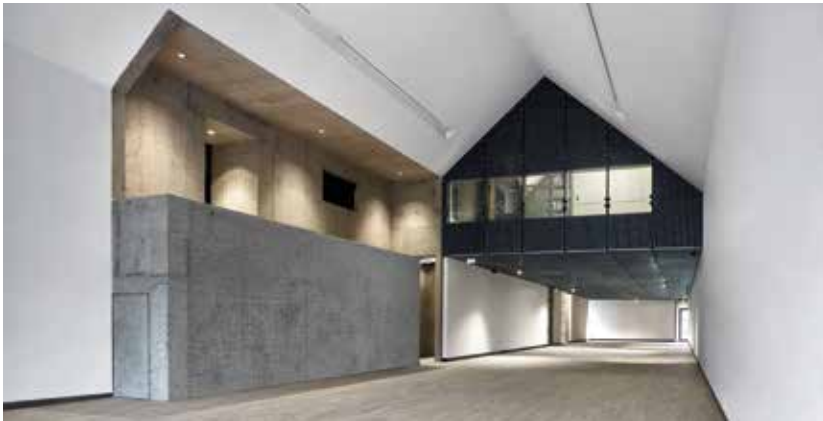
17 V části galerie II byl restaurován a zachován dřevěný krov – vestavba pod ním nyní slouží jako zázemí kurátorů 18 Galerie I – z výstavy Kinetismus; v Kunsthalle byly pomocí železobetonu navrženy stupňovité úrovně a průhledy, prostory se neustále mění 19 Při úvodní výstavě byla v galerii III ke shlédnutí i instalace, jež připomínala progresivní prvky ze sádry, kovu a umělé hmoty se zabudovanými neonovými trubkami navržené Zdeňkem Pešánkem ve 30. letech a jež se ztratily během 2. světové války (vlevo), uprostřed je úvodní výstava věnovaná historii pražských Elektrických podniků 20 Prostor dřívější „falešné“ terasy byl zvětšen a zvýšen, nyní je zde kavárna a terasa s výhledem na Pražský hrad

17 In part of Gallery II, the wooden roof truss has been restored and preserved – the building underneath is now used as background for curators 18 Gallery I – from the exhibition Kineticism; the Kunsthalle used reinforced concrete to design stepped levels and viewports, the spaces are constantly changing 19 During the opening exhibition, Gallery III also featured an installation reminiscent of the progressive elements made of plaster, metal and plastic with built-in neon tubes designed by Zdeněk Pešánek in the 1930s and lost during World War II (left); in the middle is the opening exhibition dedicated to the history of company called Pražské elektrické podniky 20 The space of the former “fake” terrace has been enlarged and raised, and now houses a café and a terrace with a view of Prague Castle
