MOSTY Z PŘEDPJATÉHO BETONU NA ŽELEZNICI V ČR

PRESTRESSED CONCRETE RAILWAY BRIDGES IN THE CZECH REPUBLIC

Tento článek vychází z projektu Správy železnic, s. o., (dále SŽ) s názvem Diagnostika a přepočty mostů s předpjatou nosnou konstrukcí. V první fázi projektu provedli zaměstnanci SŽ mostní prohlídky u všech předpjatých mostů v síti SŽ, tzn. u celkem 167 mostů (pozn.: údaj z roku 2019). Ve druhé fázi projektu bylo 63 vybraných mostů podrobně prověřeno diagnostickým průzkumem a statickým posouzením (přepočtem). Výběr mostů pro podrobnější analýzu byl determinován jejich aktuálním stavebním stavem i záměrem podrobně prověřit co možno největší množství různých typů konstrukcí z předpjatého betonu historicky použitých na železnici v ČR. Vyhodnocení projektu bylo podrobně provedeno v knize [1], která obsahuje zevrubný teoretický úvod k předpjatému betonu, historický vývoj předpjatých železničních mostů, jejich typologii a souhrny z vyhodnocení provedených diagnostických průzkumů a přepočtů zatížitelnosti.

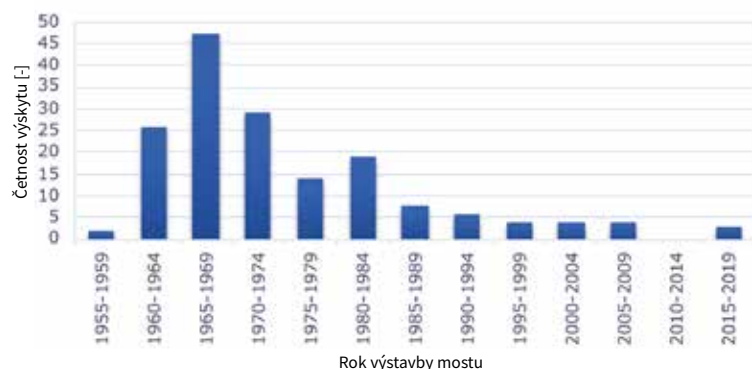
1 Estakáda Rokytka v Praze (ilustrační foto) 2 Počet železničních mostů z předpjatého betonu postavených v letech 1955 až 2019 3 Počty předpjatých železničních mostů z typizovaných a atypických systémů v ČR (stav k roku 2019)

1 Rokytka Bridge in Prague (illustration photo) 2 Number of prestressed railway bridges built in the Czech Republic from 1955 to 2019 3 Numbers of prestressed railway bridges made using standardised and atypical systems in the Czech Republic (as of 2019)

V šedesátých letech 20. století se začala rozvíjet jednotná koncepce typizace nosných konstrukcí železničních mostů, která podpořila rozvoj využívání předpjaté technologie. Typizace vyplynula z požadavku stavět rychle, ekonomicky a se sníženou pracností a znamená unifikaci ve výstavbě, která je zaměřena na opakovatelné použití. Z obr. 2 je patrné, že mostů s nosnou konstrukcí z předpjatého betonu bylo postaveno nejvíce právě po zavedení typizace, a to mezi lety 1960 a 1984. Poté je již patrný klesající trend v počtu postavených mostů z předpjatého betonu.

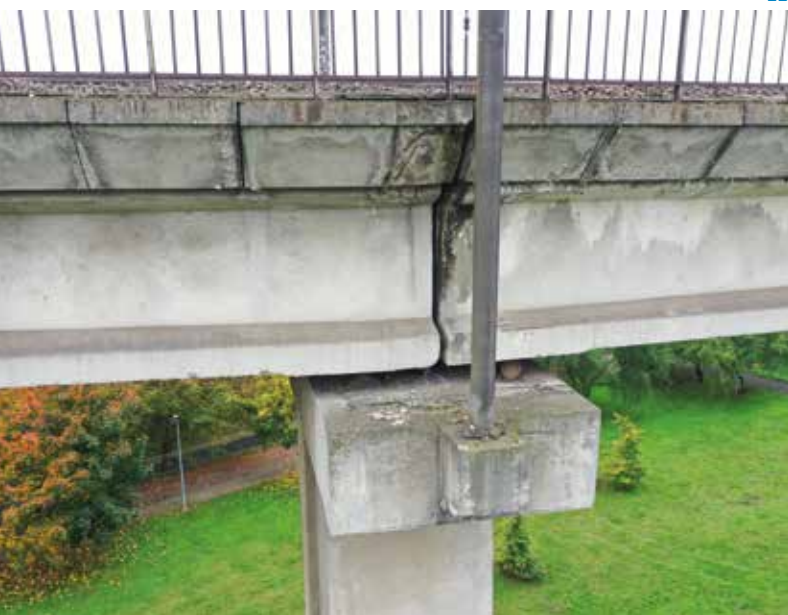
11 Estakáda Rokytka v Praze – zatékání dilatace

11 Rokytka Bridge in Prague – leakage of water at movement joints

Většina stávajících železničních mostů z předpjatého betonu v ČR je v provozu již několik desítek let, většinou přibližně 40 až 50 let. Na těchto konstrukcích se obvykle projevují poruchy především v systému vodotěsné izolace a v překrytí dilatačních spár (podélných i příčných), čímž je způsobeno zatékání do konstrukcí, které vede k lokální degradaci betonu, či k lokální korozi betonářské výztuže (související také s malým krytím betonářské výztuže), či k poškození předpínací výztuže (zejména v kotevních oblastech), nebo k poruchám ostatních částí mostu, zejména kotvení prefabrikovaných konzol žlabu pro kolejové lože k nosné konstrukci.
