ZHODNOCENÍ STAVU ŽELEZOBETONOVÉHO OBLOUKOVÉHO MOSTU PŘES LITAVU V OBCI MĚNÍN

V článku je přiblížen proces komplexního zhodnocení aktuální kondice přibližně sto let starého obloukového železobetonového mostu v obci Měnin. Hodnocení bylo provedeno především na základě statických zatěžovacích zkoušek, získané výsledky byly doplněny o numerický výpočtový model konstrukce, který měl za úkol simulovat provedené zkoušky.

ASSESSMENT OF THE CONDITION OF A CONCRETE ARCH BRIDGE OVER LITAVA STREAM IN MĚNÍN

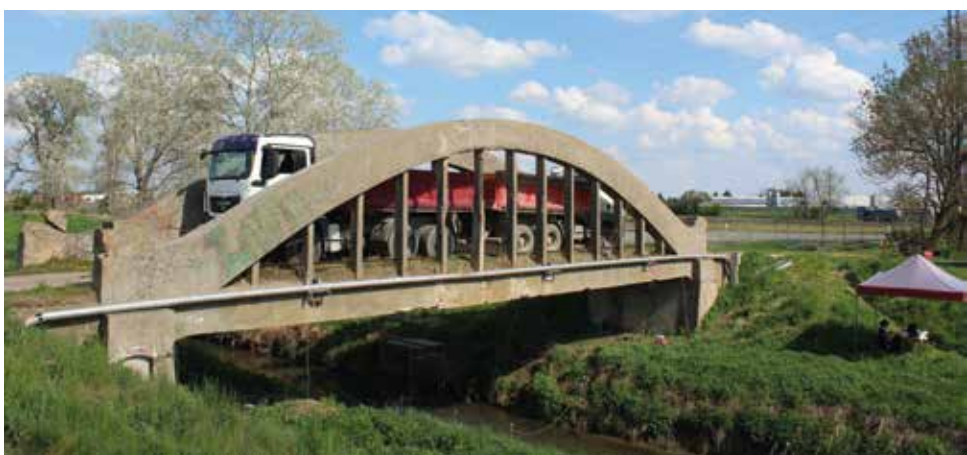
1 Pohled na most při zatěžovacím stavu LC2 **2** Vybraná místa poruch konstrukce: a) podélník s dobetonovanou částí, b) spodní líc nosné konstrukce s dobetonovanými prvky a původní příčník s obnaženou výztuží **1** View of the bridge – load case LC2 **2** Examples of the deterioration of structural members: a) part of the recasted longitudinal girder, b) damaged and then repaired structural members of the bridge (view of the underside)

a opěra OP2 se nachází u cyklostezky podél vodního toku, most je na vodoteč kolmý. (obr. 1)

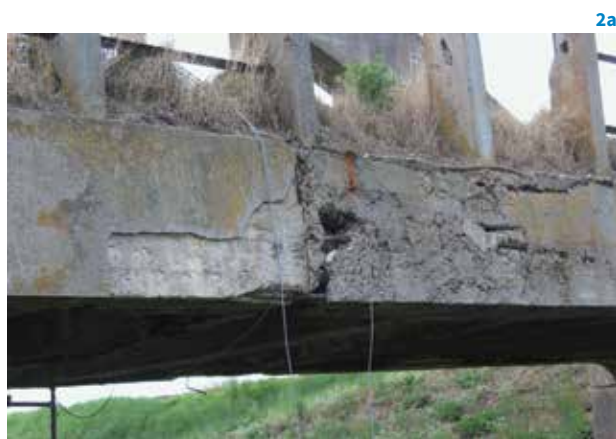
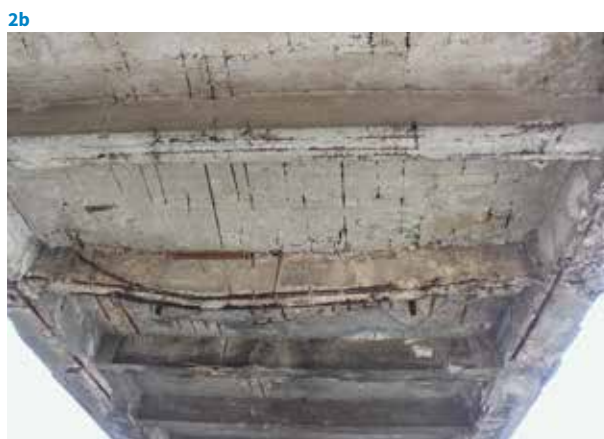
Při prvotní vizuální prohlídce konstrukce byly zjištěny poruchy především v podobě odpadnutých krycích vrstev a s tím související koroze betonářské výztuže. Nejvíce poškozenými prvky byla svislá táhla a příčníky, avšak betonářská výztuž byla ve většině případů pouze s povrchovou korozi bez zřetelných úbytků prů-

zové plochy. Omezený rozsah koroze výztuže je dán především skutečností, že se na mostě ani v jeho okolí v zimních měsících neprovádí údržba s použitím chemických rozmrazovacích látek. Další poruchu způsobuje absence jakékoliv izolace na mostě, jež má za následek rozsáhlé zatékání do konstrukce. Vedle těchto poruch bylo zjištěno, že uprostřed rozpětí byla v minulosti konstrukce mostu přes celou svou šířku zásadně poškozena, konkrétně se jednalo o příčník ve středu rozpětí, část desky mostovky, přilehlý úsek obou podélníků a navazující táhla. Rozsah poškození byl odhadnut na základě vizuálně odlišné struktury betonu, než jakou měl beton původní konstrukce, a viditelných spár mezi betony (obr. 2). Podle kroniky obce a [1] byl most 24. dubna 1945 časně ráno poškozen vojáky německé armády, avšak jako jediný ze čtyř mostů v okolí nebyl zničen úplně. Poškození však bylo takového rozsahu, že zcela vyřadilo konstrukci z užívání, a to i pro pěší. Na základě zjištění vyplývajících z rozhovorů s místními obyvateli byl most v tomto stavu až do 70. let minulého století, kdy byl v rámci stavby nedaleké dálnice D2 lokálně sanován. Během sanace byly dobetonovány poškozené části prvků nosné konstrukce. Při detailní prohlídce sanovaných míst a okolních prvků nebyly zjištěny žádné další zásahy v rámci sanace – např. doplnění nové výztuže do konstrukce nebo zásah do nepoškozených prvků.

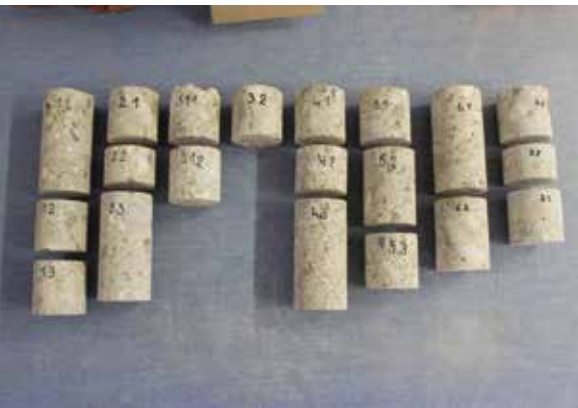
100 mm, ze kterých bylo vyrobeno 20 zkušebních těles (obr. 3) pro stanovení pevnosti v tlaku, pevnosti v prostém tahu, statického modulu pružnosti a deformačního diagramu betonu. Pro přesné popsání materiálového modelu betonu je dobré znát i hodnotu lomové energie betonu. Tato hodnota byla z důvodu omezeného množství zkušebních těles odhadnuta na základě výsledků zkoušek obdobných typů betonů provedených v minulosti. Výsledky fyzikálně-mechanických parametrů betonu konstrukce jsou shrnuty v tab. 1. Dále bylo co možná nejpřesněji zjištěno vyztužení celé nosné konstrukce. Průběhy a počty výztužných vložek v jednotlivých prvcích byly stanovovány především nedestruktivně s využitím georadaru (obr. 4) a elektromagnetického

3 Zkušební tělesa vyrobená z odebraných jádrových vývrtů 4 Nedestruktivní lokalizace výztuže pomocí georadaru 5 Řešený model konstrukce: a) trojrozměrný model nosné konstrukce včetně vyztužení, b) normálové napětí σ_{xx} během analýzy 3 Test specimens made from the cores taken from the structure 4 A nondestructive identification of positions of reinforcement bars using ground penetrating radar 5 Digital model of the structure: a) 3D model including reinforcement bars, b) normal stresses σ_{xx} obtained from the analysis

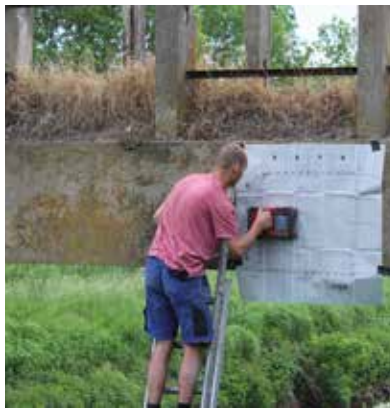
4

indikátoru výztuže. Polohy, průměry a druhy vybraných prutů výztuže byly zjišťovány v místě odpadnutých krycích vrstev. Mechanické parametry výztuže nebylo možno zjistit experimentálně, ale ze zkušeností s železobetonovými konstrukcemi postavenými během 20. a 30. let minulého století [5] byla mez kluzu hladké kruhové betonářské výztuže uvažována hodnotou 290 N/mm² a modul pružnosti hodnotou 200 GPa. Ze zjištěných informací byl vytvořen trojrozměrný model konstrukce včetně jejího vyztužení (obr. 5a), který byl následně pomocí preprocesoru GiD převeden do výpočetního prostředí Atena Science (obr. 5b). Výpočet byl rozdělen do čtyř výpočetních intervalů. V prvním

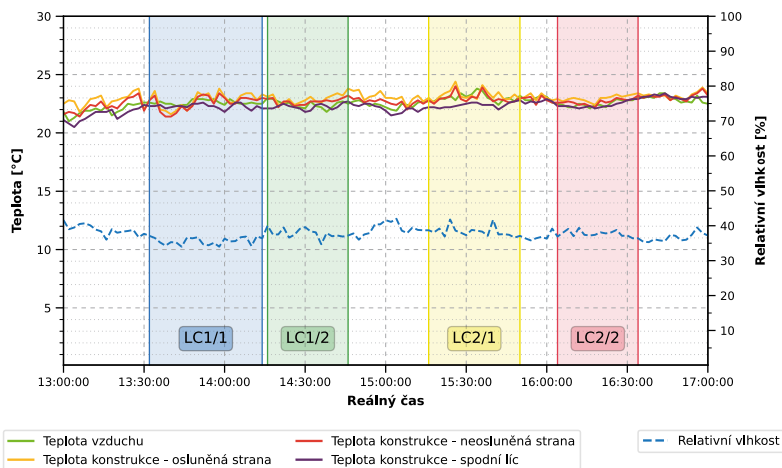
Globální maximální průhyby u všech zatěžovacích stavů byly zaznamenány v polovině délky příčnicku uprostřed rozpětí nosné konstrukce. Tento maximální průhyb byl pak dále použit pro vyhodnocení zatěžovací zkoušky. I přes relativně ustálenou teplotu konstrukce i okolního vzduchu během celého experimentu, jež je znázorněna v grafu na obr. 6, některé hodnoty poměrných přetvoření u obou opakování

6 Záznam teplot a relativní vlhkosti **7** Poměrné přetvoření výztuže sedmého pravého táhla během experimentu **6** Temperature and relative humidity readings during the experiment **7** Readings of strains in reinforcement of the seventh hanger on the right-hand side during the experiment

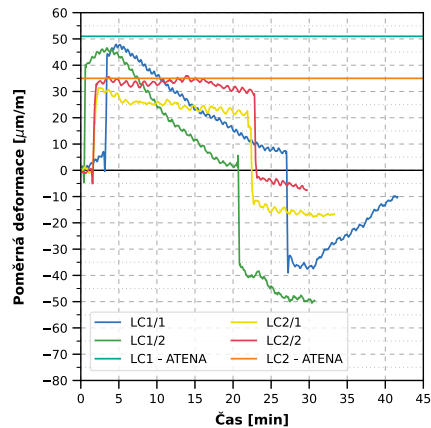
zatěžovacího stavu LC1 vykazovaly během fáze zatížení konstrukce rostoucí, nebo naopak klesající trend. U obou opakování zatěžovacího stavu LC2 se konstrukce chovala standardně a čtení poměrných přetvoření bylo během zatěžovací fáze prakticky konstantní (obr. 7). Vzhledem k téměř okamžité odezvě mostu na zkušební zatížení byly hodnoty poměrných přetvoření při zatěžovacím stavu LC1 použité pro následné vyhodnocení odečteny krátce po zatížení konstrukce (v případě LC2 nebyly během zatížení konstrukce pozorovány zásadní nárůsty průhybů ani poměrných přetvoření). Poměrná přetvoření získaná během zatěžovacího stavu LC2 byla stanovena jako průměrná hodnota poměrného přetvoření během zatěžovací fáze. Měřicí místa jsou uvedena v tab. 2.

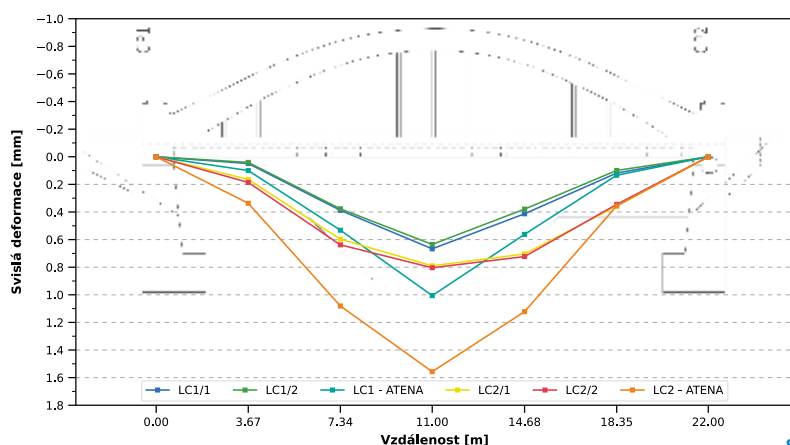
měřených průhybů konstrukce opravovány o svislý posun v podporách. V grafu na obr. 8 jsou pak znázorněny výsledky naměřených průhybů v jednotlivých měřicích místech v podélném směru nosné konstrukce. Jedná se vždy o průměrnou hodnotu průhybů měřených na levé a pravé straně nosné konstrukce v daném řezu. Svislé deformace v příčném směru uprostřed rozpětí jsou zobrazeny v grafu na obr. 9. Oba grafy jsou doplněny o výsledky získané z numerické analýzy modelu konstrukce.

8 Průhyb v podélném směru 9 Průhyb v příčném směru

8 Deflection along the longitudinal axis of the bridge 9 Deflection of the bridge in the transverse direction
