# STONEHENGE BOL PRESTREŠENÝ OBJEKT

## STATICKÉ POSÚDENIE HISTORICKEJ KAMENNEJ STAVBY

### STONEHENGE WAS A ROOFED STRUCTURE: STATIC ASSESSMENT OF THE HISTORICAL STONE BUILDING

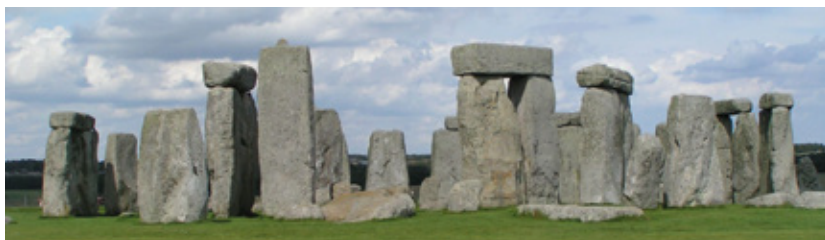
1 Záhľadný kamenný monument – SV pohľad (foto: S. Kühn) 2 Pôdorys dochovaných prvkov: SC 1–30, 101–130, BC 31–49, SH 51–60 a 152–160, oltárny kameň 80; vychýlenie pilierov SC, polohy slnovratov: 1 – zimný, 2 – letný (zdroj: [1], Hájek) 3 Nosné konštrukcie kamennej časti (spolu podporná konštrukcia strechy): 1 – obvodový SC, 2a – nižšie trilitiony SH, 2b – Veľký trilition (GT) 1 Enigmatic Stone Monument – northeast view (photo: S. Kühn) 2 Plan of the preserved stones: SC 1–30, 101–130, BC 31–49, SH 51–60 and 152–160, Altar Stone 80, leaning Sarsen uprights, 1 – winter solstice, 2 – summer solstice (source: [1], Hájek) 3 Load bearing structures of the Stone Monument (roof support): 1 – outer SC, 2a – lower trilithons SH, 2b – Great Trilithon (GT)

Zo súčasného stavu (obr. 1) je pôvodné vyhotovenie kamenného monumentu málo zrejmé. Určitú predstavu umožňuje pôdorys dochovaných prvkov (obr. 2), resp. fotografie z nadhľadu, ale aj modely pôvodného tvaru (obr. 3). Podrobnejšie vlastnosti jeho prvkov sú tu uvedené v skrátenom prehľade s tým, že ak sú nosné a súvisia s existenciou novej strechy, sú zvýraznené kurzívkou.

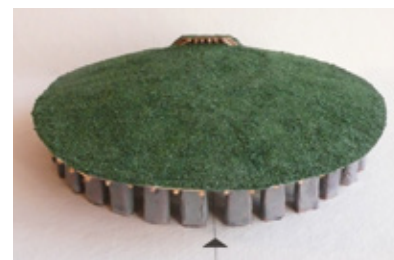
**8 Pravdepodobný pôvodný vzhľad centrálneho objektu Stonehenge, JZ pohľad**

8 Probable original design of the central part of Stonehenge, southwest view

bola mohutná, ale výrobne jednoduchá, tzv. zelená s malým sklonom. Najpravdepodobnejšie mala tvar guľového vrchlíka s lokálnym svetlíkom (obr. 8).

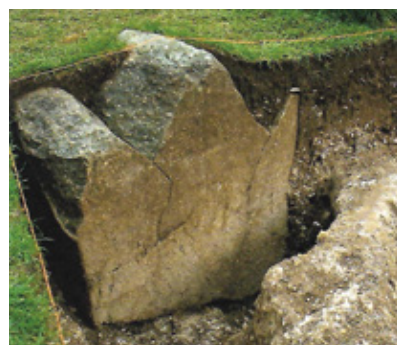
**9 Čelný pohľad na podzemnú časť (BC35a) deštruovaného pilierika BC35 (foto: M. Pitts)**  
 9 Front view of the stump (BC35a) of the destroyed pillar BC35 (photo: M. Pitts)

V nedávno vydannej publikácii [7] bola uvedená fotografia odkrytého pahýlu pôvodného pilierika 35. Kým jeho spodná časť označená na obr. 2 ako 35a je stále v pôvodnej polohe, jeho horná časť 35b leží niekoľko metrov od pôvodného miesta pri obvodovom pilieri SC10. Z jej polohy a spôsobu porušenia sa dá usúdiť, že do pôvodného pilierika musel naraziť v smere von z monumentu hmotný predmet a porušiť ho (obr. 9). Keďže susedný trilít 53, 54 a 154 zostal v pôvodnom stave, náraz na pilierik 35 mohol spôsobiť iba pád nadstavby kamennej časti, čo mohol byť iba hmotný kmeň strešného trámu (obr. 10). Obdobný, ale trieštivý spôsob porušenia má aj pilierik BC32. Taktiež viaceré evidentne zlomené pilieriky, napr. 40, 41, 42, 43 a 70 [11] a ich pahýle, ako aj poškodenia viacerých vrcholov pilierikov, napr. 31 a 61, poukazujú na rovnakú príčinu. Uvedené prejavy deštrukcií možno preto považovať za hmatateľné dôkazy existencie pôvodnej strechy monumentu. Nič iné ich nemohlo spôsobiť. Pri analýze

Vykláňaním pilierov sa skracovala aj úložná dĺžka obvodových strešných trámov na podopierajúcich prievlakoch, čím trámy mohli prepadnúť. Ak sa pod trámom nachádzal nejaký pilierik, nárazom sa mohol vykloniť, poškodiť až deštruovať, a dokonca až premiestniť, čo sa stalo pri pilieriku 35 (obr. 9 a 10), ako aj pilieriku 32, resp. ďalších uvedených pilierikoch. Obdobné prejavy poškodenia padnutým trámom vidno aj na pilieroch 8, 9, 19 a 25.
