KOMPLETNÍ OPRAVA ŽELEZOBETONOVÉHO PLÁŠTĚ CHLADICÍ VĚŽE Č. 5 JADERNÉ ELEKTRÁRNY DUKOVANY

Chladicí věže jsou nepostradatelnou součástí elektráren a tepláren nejen v ČR, ale i v zahraničí. V úvodu článku je stručně popsána historie dodnes nejpoužívanějšího typu chladicích věží ve tvaru rotačního hyperboloidu, jakou je i chladicí věž č. 5 JE Dukovany. Hlavní pozornost je poté věnována popisu parametrů věže a zejména sanačním pracím, které byly během posledních 18 měsíců na této věži provedeny.

COMPLETE RESTORATION OF THE REINFORCED CONCRETE SHELL OF THE COOLING TOWER NO. 5 IN NUCLEAR POWER PLANT DUKOVANY

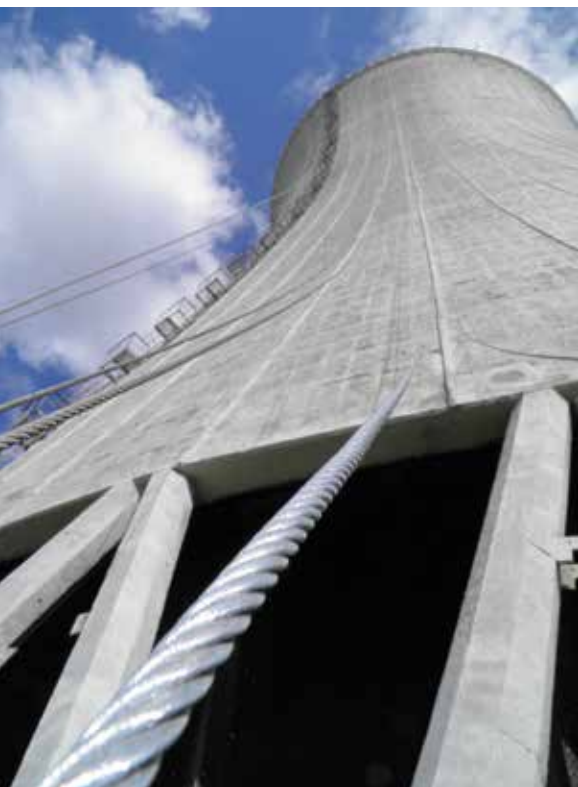
3 Pohled na chladicí věž zespodu
 4 Mycí poloautomat VVP 5 Provizorní podlaha uvnitř věže 6 Práce na zavěšené plošině uvnitř věže 7 Dno bazénu po aplikaci nátěrového systému 8 Práce na vnějším plášti 9 Pohled z chladicí věže

3 View of the cooling tower from below
 4 High-pressure water jet semi-automatic machine 5 Temporary floor inside the cooling tower 6 Works from the suspended platforms on the internal shell 7 Bottom of basin after applying the coating system 8 Works on the external shell 9 View from the cooling tower
