# OBNOVA PAMÁTNÍKU PLOŠTINA NA VALAŠSKU

## RESTORATION OF THE PLOŠTINA MEMORIAL IN WALLACHIA

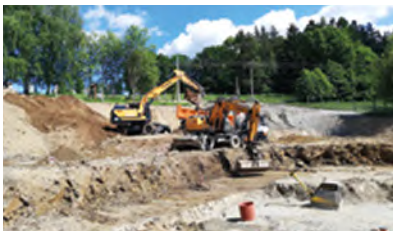
4

Marie Bolestné. Dále zde byl situován objekt venkovního amfiteátru, který byl v rámci obnovy odstraněn (obr. 4). Na jeho místě je vybudováno nové návštěvnické centrum, zbývající plocha je terénně upravena.

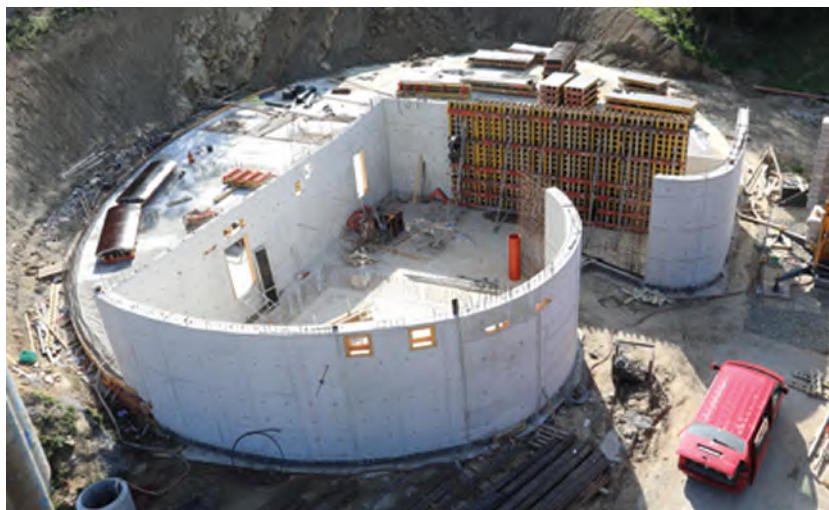
5

Ve spolupráci s autory expozice byla novostavba návštěvnického centra navržena tak, aby svým tvarem i použitými materiály co nejvíce zapadala do okolního prostředí. Objekt je zapuštěný do svahu v místě, kde se nacházel amfiteátr (obr. 5).
