## SANACE USAZOVACÍCH NÁDRŽÍ DOOR MAINTENANCE OF SEDIMENTATION BASINS DOOR

*Dobou vzniku můžeme usazovací nádrž DOOR v pískovně Střeleč u Jičína zařadit do 70tých let minulého století a zpracováním betonu do horšího průměru.*

*The origin of the DOOR sedimentation basin in the sand pit in Střeleč near Jičín dates back to the 1970's; with its processing of concrete it belongs to a lower average.*

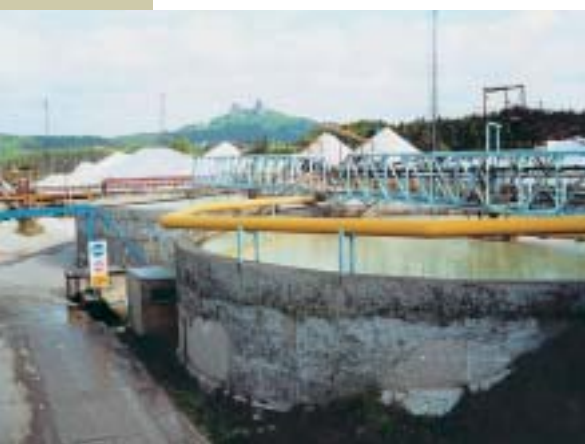
Obr. 1 Pohled na nádrže  
Fig.1 View of the basins

Tři nádrže DOOR (Obr. 1) jsou propojeny jímkami odvádějícími vodu z přepadů. Jejich vnitřní průměr je 30 m a hloubka je 5 až 6,8 m. V kuželovitěm dně se pohybují hrabla (Obr. 2), která usazený jíl dopravují ke středu nádrže, odkud se jíl posunuje do kalosisů. Odkalená voda se přes přepady opět svádí do úpravny.
