REŠERŠE ZE ZAHRANIČNÍCH ČASOPISŮ

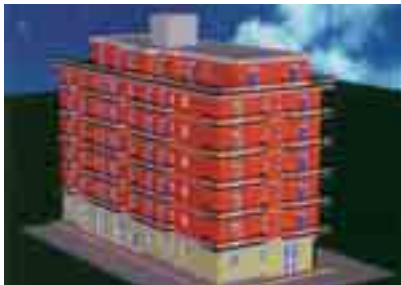
V článku jsou uvedeny výsledky deterministických a pravděpodobnostních výpočtů nejvíce namáhaných nosných prvků, např. sloupů v 1. NP. Z ohledání trosk budovy a z laboratorních testů mnoha odebraných vzorků bylo zjištěno, že kvalita betonu, který byl použit v konstrukci budovy, byla tak špatná, že by mohla být považována za hlavní příčinu zhrucení.

Beton byl extrémně různorodý, pórovitý, obsahoval značné množství písku a v konstrukčních prvcích byly nalezeny nepatřičné objekty, např. kusy dřeva, plechovka, gumová loutka... Fyzikální a chemické zkoušky betonu prokázaly jeho velmi nízkou pevnost, nízkou odolnost vůči chemickému napadení (karbonatace pronikla do hloubky 15 až 137 mm)

a poměr vody k cementu $v/c \geq 1,2$, což je dvakrát vyšší hodnota než běžně užívaná.

Kvalita výztuže byla na základě testů zhodnocena jako dobrá, přestože výztuž byla výrazně deformovaná, zůstala bez porušení. Bylo zřejmé, že problematická byla kvalita betonu a konstrukční chyby.
