## SANACE OBVODOVÉHO PLÁŠTĚ PANELOVÝCH DOMŮ HK-60 SANITATION OF EXTERNAL SKIN OF PREFABRICATED PANEL BUILDINGS HK-60

BOHUMIL RUSEK

V článku je popisována regenerace obvodového pláště panelových bytových domů postavených v tehdejší Východočeském kraji v 60. letech minulého století z panelové konstrukční soustavy HK-60.

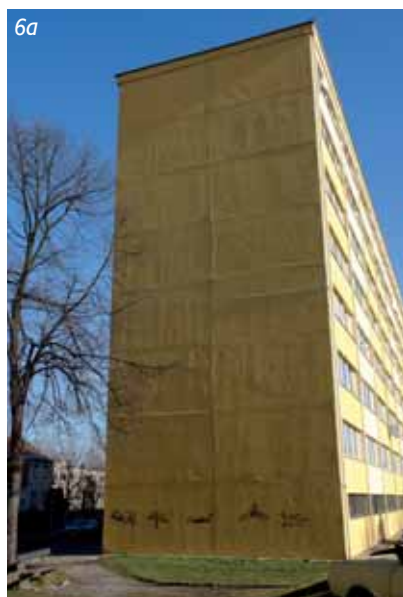
Obr. 6 Štítová stěna před odstraněním obkladních štítových panelů a po zateplení

Fig. 6 Gable wall prior to the removal of facing gable panels and after application of heat insulation

Při zateplování panelových domů konstrukční soustavy HK-60 v současné době jsou obkladní zateplovací panely v celém rozsahu odstraňovány a štítová nosná panelová stěna zateplena kontaktním zateplovacím systémem (obr. 6).

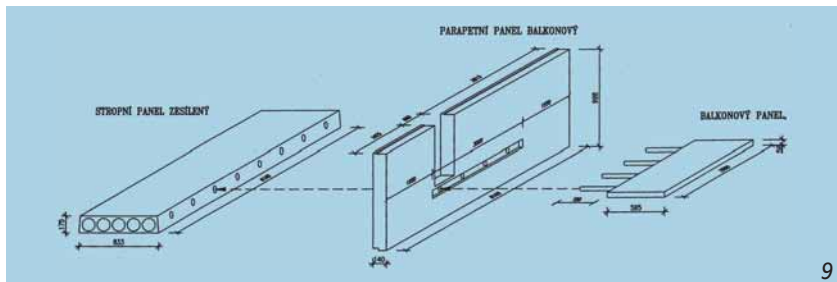
Obr. 9 Schéma konstrukce balkonu panelového systému HK-60

Fig. 9 Scheme of the balcony structure of the HK-60 panel system

ním panelu za parapetním panelem. Do stropního panelu byly shora nad prvními dvěma dutinami probourány otvory a jimi byly ocelové trubky balkonové desky zabetonovány (obr. 9).
