OPRAVA KARLOVA MOSTU KONEČNĚ BĚŽÍ THE REPAIR OF CHARLES BRIDGE IS RUNNING

Oprava Karlova mostu po prvních devíti měsících.

The repairing of Charles Bridge in its first nine months.

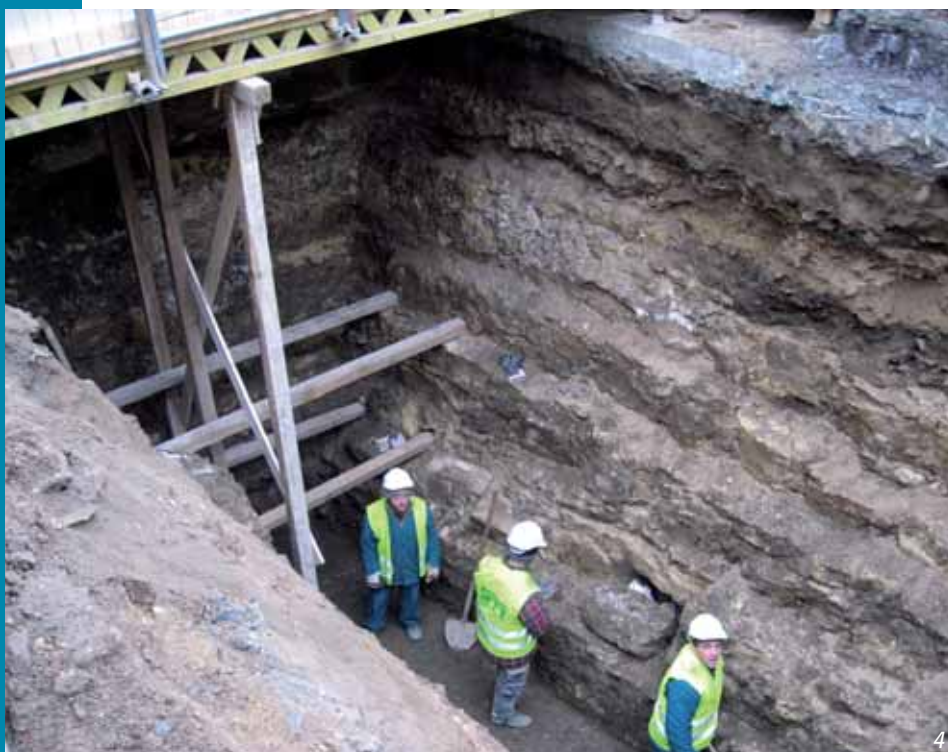
Obr. 3 Pohled do výkopu pro napojení kanalizace u malostranské věže

Fig. 3 View into excavation for connection of the rain drainage to sewer system by the Lesser Town Tower
