SANÁCIA BETÓNOVÝCH KONŠTRUKCIÍ HOTELA SLOVAN V KOŠICIACH

THE REHABILITATION OF THE CONCRETE STRUCTURES OF THE HOTEL SLOVAN IN KOŠICE

TIBOR ĎURICA, STANISLAV TURÝ

V príspevku je uvedený postup sanácie železobetónových konštrukcií hotela Slovan v Košiciach počas jeho obnovy. This papers describes process of rehabilitation of concrete structures of hotel Slovan in Košice during the time of its renewal.

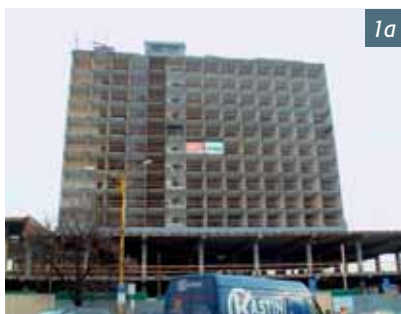
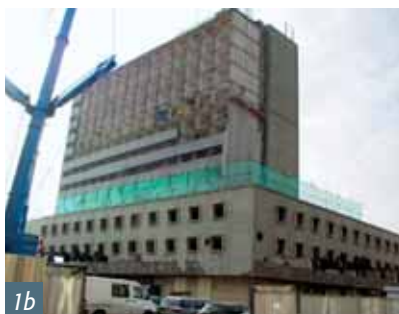
Obr. 1 Celkový pohľad na hotel Slovan pri demontáži obvodového plášťa a búracích prácach a), b)

Fig. 1 General view of hotel Slovan during removal of the external skin and demolition works a), b)
