PROTRŽENÁ PŘEHRADA NA BÍLÉ DESNÉ – 100LETÉ VÝROČÍ

18. září 2016 uplynulo 100 let od nešťastné události v Jizerských horách. V roce 1916 se několik měsíců po vybudování protrhla sypaná hráz přehrady na řece Bílá Desná a záplavová vlna tragicky zasáhla životy obyvatel zejm. v obci Desná.

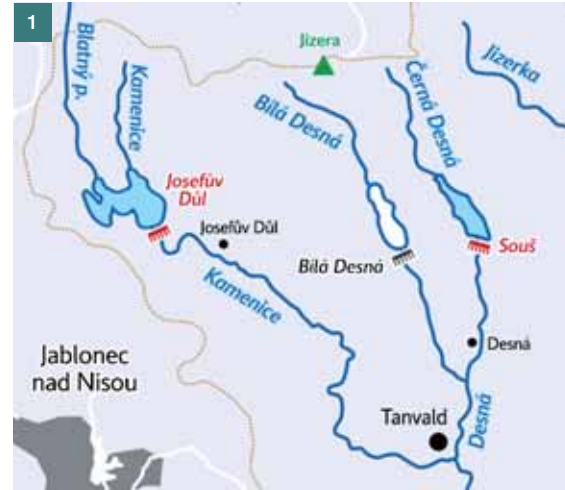
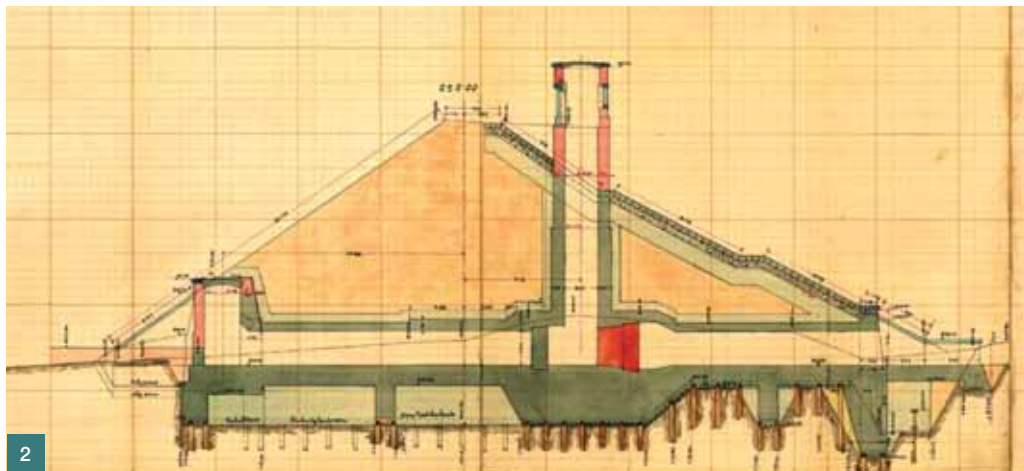
V 15:30 zpozoroval stálý strážný první průsak. Několik minut poté vytryskl paprsek kalné vody nejprve v tloušťce prstu, poté v tloušťce násady od lopaty. Strážnému s přivolanými dělníky

se nepodařilo zcela otevřít šoupátkový uzávěr na vzdušní straně hráze a narůstající průsak skrz hráz začal ohrožovat dveře vstupního portálu. Průrva v hrázi se zvětšovala a v 16:15 se již začala propadat dlažba na návodní straně. Toho dne se v nádrži nacházelo zhruba 250 tis. m³ vody. Přibližně v 16:45 se hráz úplně protrhla a vytvořila se v ní 18m široká průrva. V 17:15 byla již nádrž úplně prázdná.
