CELKOVÁ OPRAVA NUSELSKÉHO MOSTU V PRAZE ■ COMPLETE RECONSTRUCTION OF THE NUSELSKÝ BRIDGE IN PRAGUE

Tomáš Martinek, Viktor Stržínek

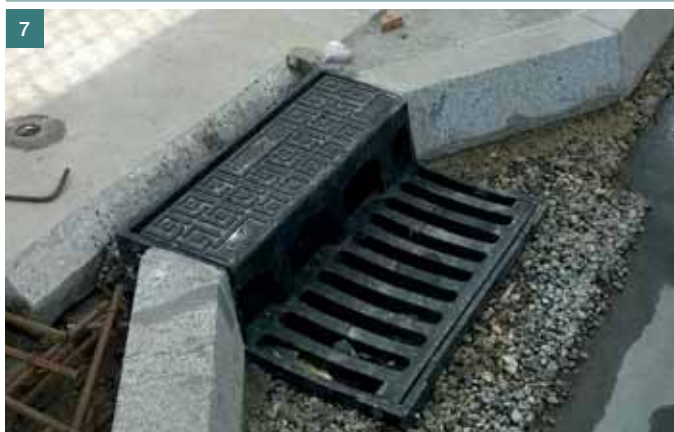
Obr. 7 Nová vpusť odvodnění ■ Fig. 7 New inlet of the drainage

Původní rigolové odvodňovače podél chodníků byly nahrazeny novými. Zhotovitelem bylo v rámci RDS navrženo použití uličních vpustí Visla (obr. 7), které jsou zároveň rigolové a obrubníkové. Ve spolupráci s dodavatelem odvodnění bylo navrženo osazení atypických talířů odvodňovačů do nik v konzole mostovky v místě původních odvodňovačů, napojených na nové svody a zaústěných do stávajících sběračů DN 400 mm

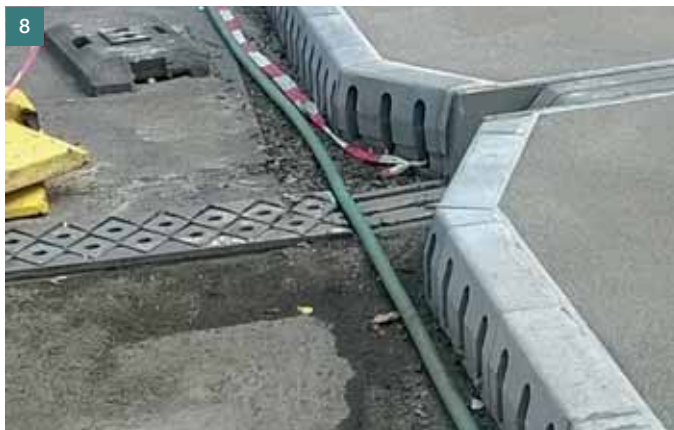
Obr. 8 Obrubníkové odvodnění u mostního závěru ■ Fig. 8 Curb drainage at the bridge lock

V rámci výměny izolace byly osazeny také nové odvodňovací trubičky, propojené proužkem z drenážního plastbetonu pod kamenným obrubníkem kotveným trny do monolitické části chodníku. Pro odvedení srážkové vody z prostoru mostního závěru byly na opěrách mostu i na nosné konstrukci navrženy obrubníkové odvodňovače Ronn (obr. 8) napojené na obnovené svody v opěrách a na nosné konstrukci. Tím je zabráněno možnosti zatečení srážkové vody do prostor metra.

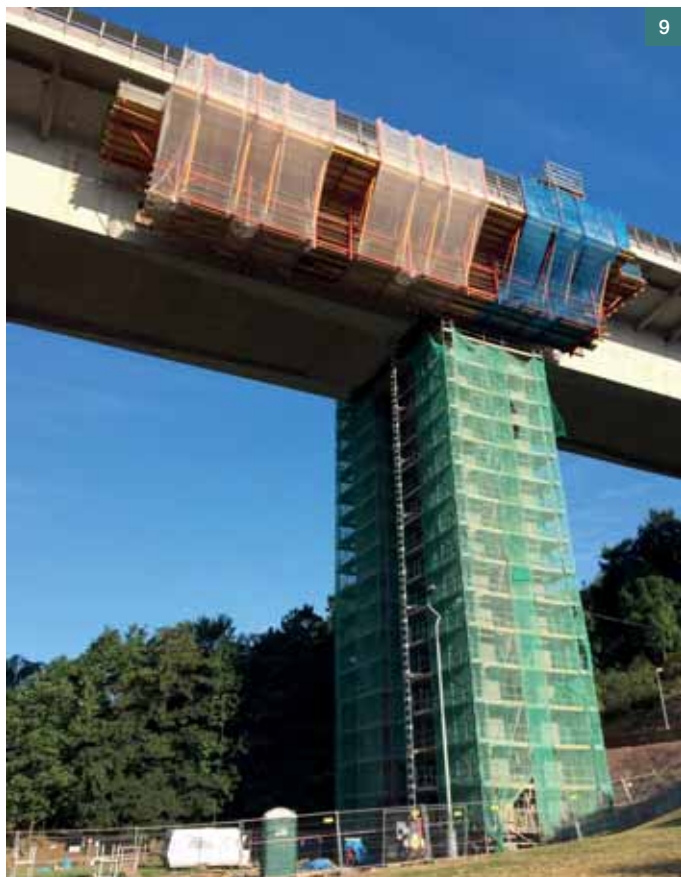
Obr. 9 Malá lávka a lešení u pilíře P2 ■ Fig. 9 Smaller suspended scaffolding and working scaffold at pier P2

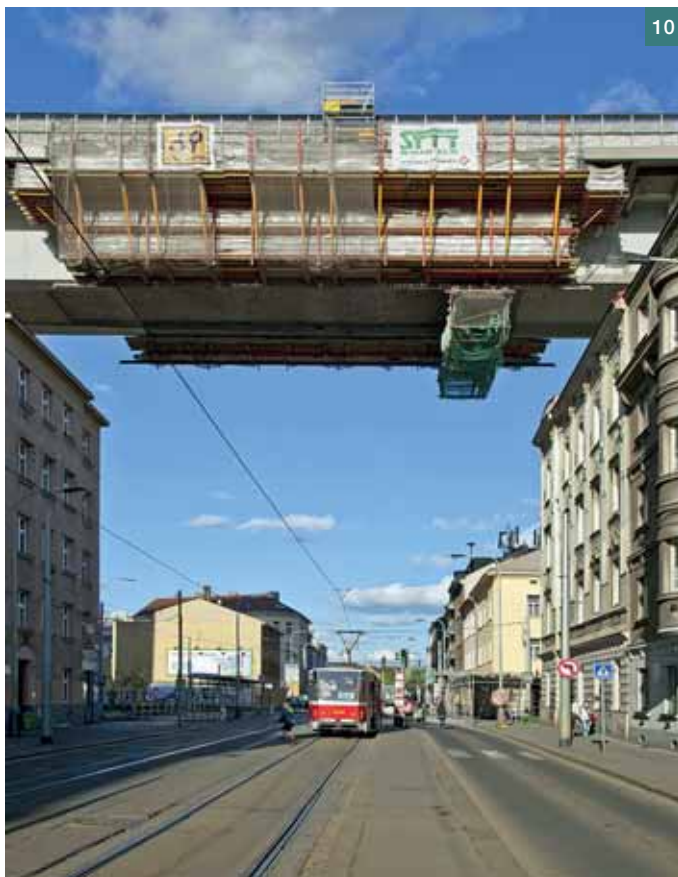
Obr. 10 Velká lávka nad ulicí Jaromírova ■ Fig. 10 Bigger suspended scaffolding over the Jaromírova street

Největší rozsah oprav Nuselského mostu byl však naplánován na roky 2015 až 2017, kdy tuto technicky nejnáročnější stavební fázi reprezentovala oprava chodnicové římsy ve směru do centra a současná sanace betonových částí nosné konstrukce. Pro jejich zpřístupnění byly navrženy posuvné zavěšené přístupové lávky. Pro urychlení prací byly zhotovitelem nasazeny lávky dvě o celkové hmotnosti téměř 200 t. Malá lávka (obr. 9) obsluhovala jednu stranu nosné konstrukce a velká lávka umožňovala přístup k celému profilu. Celková délka pracoviště na lávkách byla 30 m, přičemž velká lávka (obr. 10) byla tvořena dvěma bočními lávkami vzájemně propojenými spodní pojezdovou lávkou.
