OPRAVY DVOU JEZŮ NA SEVERNÍ MORAVĚ ■

REPAIRS OF TWO WEIRS IN NORTHERN MORAVIA

V článku jsou představeny dvě rekonstrukce jezů zcela odlišného charakteru, které byly v uplynulém roce dokončeny a předány k užívání na toku řeky Ostravice v Moravskoslezském kraji. ■ The article introduces two reconstructions of weirs – each one of a completely different nature – completed and handed over to use on the Ostravice river in Moravian-Silesian region in the previous year.

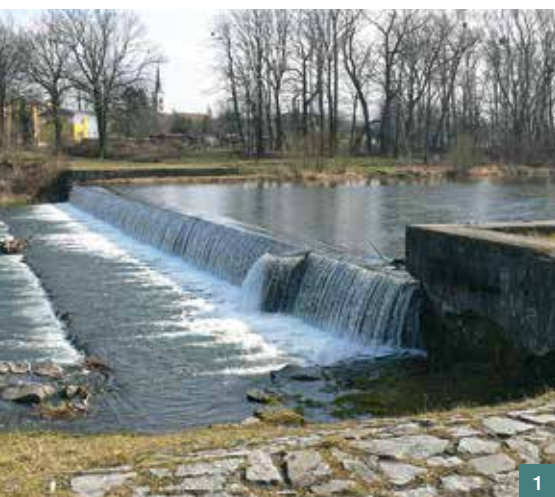
Staroměstský jez byl postaven v letech 1912 až 1913. Řeka Ostravice tady protéká v těsném sousedství obydlených oblastí a její okolí je intenzivně využíváno pro sportovní a rekreační aktivity (obr. 1). Tomu také bylo přizpůsobeno i řešení současné rekonstrukce.

- 1 Stav Staroměstského jezu před rekonstrukcí 2 Rybí přechod před dosypáním říčním štěrskem a zaplavením vodou 3 Staroměstský jez po rekonstrukci 4 Původní stav jezu v Ostravě-Vítkovicích 5 Výkres tvaru přelivové plochy a vývaru
- 1 Staroměstský weir before reconstruction 2 Fish ladder before filling in with river gravel and flooding 3 Staroměstský weir after reconstruction 4 Original state of the weir in Ostrava-Vítkovice 5 Drawing of the spillway and stilling basin
