# NÁVRH SANÁCIE – VO VŠEOBECNOSTI A NA PRÍKLADE

## RENOVATION DESIGN – IN GENERAL AND EXAMPLE

Jana Briatková Olšová, Peter Briatka

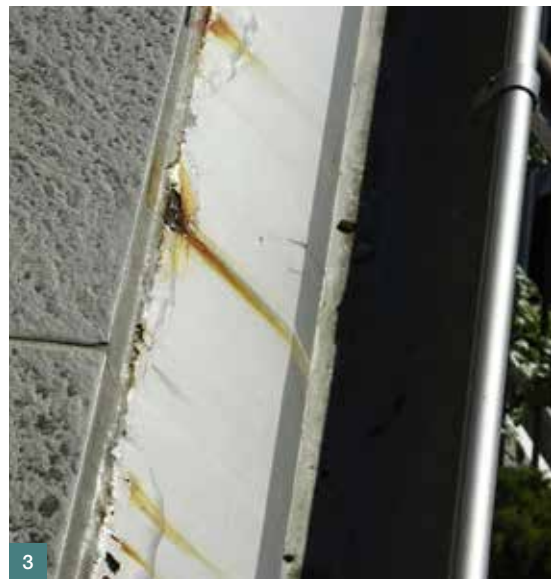
1 Sietový rozpad asfaltovej vozovky (ilustračný obrázok) 2 Delaminácia pancierovej podlahy (ilustračný obrázok) 3 Korózia oplechovania balkónov a terás s PES povrchovou úpravou (ilustračný obrázok) 4 FWD Kuab – zariadenie pre určenie tuhosti vozoviek 5 Kontrola tuhosti použitého spojiva 6 Predsanačný výber mechanickej úpravy improvizovaného povrchu a kontrola aplikačných podmienok (teploty) 7 Kontrola prídružnosti sanovanej vrstvy podlahy ■ 1 Network disintegration of the asphalt road (illustrational picture) 2 Delamination of an armour floor (illustrational picture) 3 Corrosion of tinsmith elements of balconies and terraces with PES finish (illustrational picture) 4 FWD Kuab – device for determining road stiffness 5 Checking the stiffness of the binder used 6 Prerenovation selection of mechanical treatment of improvised surface and control of application conditions (temperature) 7 Checking the adhesion of the rehabilitated floor layer
