REKONSTRUKCE SEGMENTOVÉ ESTAKÁDY VE SLÁNSKÉ ULICI V PRAZE

RECONSTRUCTION OF SEGMENTAL BRIDGE AT SLANSKÁ STREET IN PRAGUE

Jan Bažil, Lukáš Boháček, Petr Souček

V článku je podrobně představena rekonstrukce segmentového mostu v Praze z roku 1983. Rekonstrukce, během níž došlo oproti projektu k neočekávaným zjištěním, zahrnovala zesílení volnými kabely, výměnu mostního svršku, mostních závěrů a ložisek.

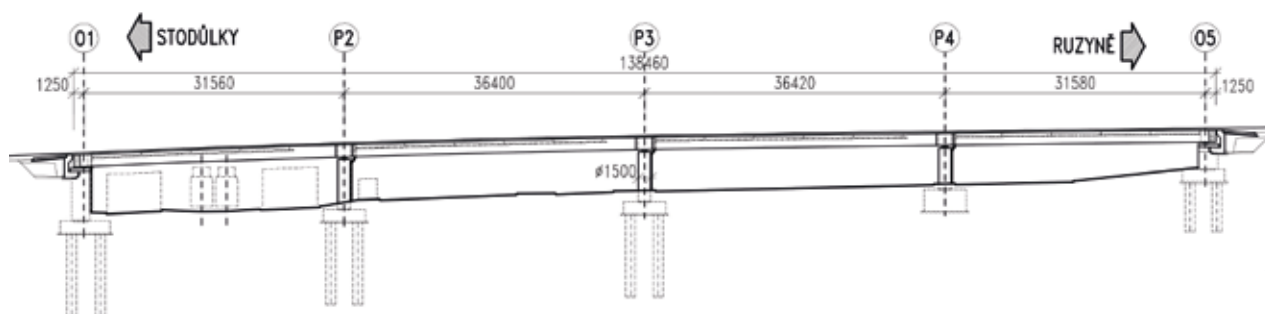
1 Pohled na nosnou konstrukci 2 Podélný řez 3 Příčný řez 4 Předpětí příčnicku tyčemi 5 Nedokončený příčník 6 Montážní předpínací kabel ve spodní desce 7 Odhalené předpínací kabely 8 Přerušené montážní předpínací kabely v horní desce

1 View of the bridge superstructure 2 Longitudinal section 3 Cross-section 4 Prestressing bars in the diaphragm 5 Unfinished diaphragm 6 Mounting prestressing tendon in the bottom slab 7 Exposed prestressing tendons 8 Broken mounting prestressing tendons in the upper deck
