REKONSTRUKCE ADMINISTRATIVNÍ BUDOVY SPOLEČNOSTI PRAŽSKÁ PLYNÁRENSKÁ V PRAZE-MICHLI

RECONSTRUCTION OF THE ADMINISTRATIVE BUILDING OF THE COMPANY PRAŽSKÁ PLYNÁRENSKÁ IN PRAGUE-MICHLE

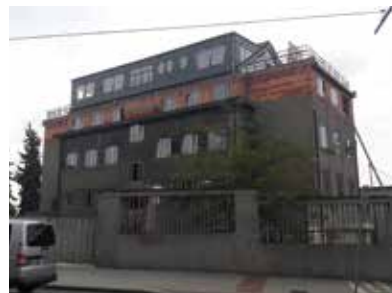
1 Vstupní a administrativní budova v areálu Pražské plynárenské po rekonstrukci **2** Původní stav budov před rekonstrukcí **3** Kvůli nevyhovujícímu stavu sloupů, průvlaků a stropu v 4. NP bylo nutné celé podlaží zbourat a nově vystavět **4** Nový ocelový krov uvolnil dispozici posledního podlaží pro velkoprostorovou kancelář **5** Pohled na administrativní budovu z areálu **6** Vstupní objekt je směrem k veřejnému prostoru maximálně prosklený, aby působil otevřeně a přátelsky k zákazníkovi

1 Entrance and administration building on the Pražská plynárenská site after reconstruction 2 Original state of the buildings before reconstruction 3 Due to the unsatisfactory condition of the columns, bearers and ceiling on 3rd floor the entire floor had to be demolished and a new one built 4 New steel roof framework freed up the top floor for a large office 5 View of the office building from the site 6 The entrance towards the public space is glazed as much as possible to give an open and customer friendly feeling

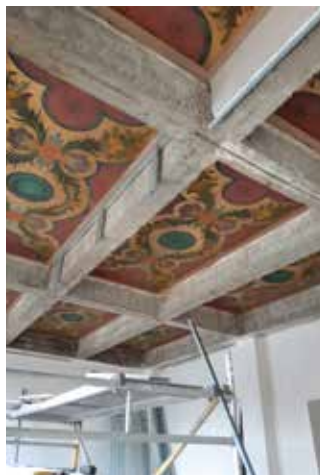
12 Železobetonový strop v zasedací místnosti ve 2. NP s původními malbami před sanací
13 Původní malby byly zrestaurovány a trámy byly zakryty sádrokartonovými deskami 14 Zesílení trámů pomocí karbonových pásků 15 Reprofilace sloupu a trámu 16 Zajištění sloupů a průvlaků pomocí ocelových rámu

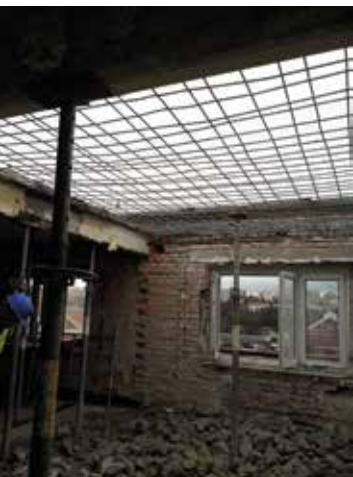
17 Původní stav suterénní stěny – z vnější strany bylo kamenné zdivo z křemence **18** Železobetonová předstěna kolem celého objektu v suterénu stabilizovala kamenné zdivo **19** Vyztužení bourané železobetonové desky nad 4. NP **20** Původní dřevěný krov byl nahrazen ocelovými rámy **21** Vstupní objekt umožňuje přístup zákazníků a jejich další nasměrování k jednotlivým službám **22** Velkoprostorová kancelář je prosvětlená průběžnými okny a světlíkem nad centrální komunikací **23** Vstup do administrativní budovy z areálu, na stěnách je zachován původní keramický obklad **24** Přepážková hala zákaznického centra v 1. NP

17 Original condition of the basement wall – quartzite stonework on the outside **18** Reinforced concrete wall around the whole building in the basement to stabilise the stonework **19** Reinforcement of the demolished reinforced concrete slab above the 3rd floor **20** The original timber roof framework was replaced with steel frames **21** Entrance building allows customer access and onward routing to individual services **22** The large office is lit by continuous windows and a skylight over the central corridor **23** Entrance to the office building from the premises, the original ceramic tiling on the walls is retained **24** Customer centre lobby on the ground floor

V nejhorším stavu byl strop pod 5. NP (dříve podkrovní) včetně sloupů, které ho nesly. Pravděpodobně bylo toto patro v minulosti řešeno pouze jako půdní prostor a jeho únosnost byla odhadnuta na 0,8 kPa. V katastrofickém stavu byly i průvlaky a sloupy, které ho nesly. Bylo na zvážení, jestli tyto konstrukce nákladně sanovat, nebo je zbourat a nahradit novými. Nakonec byla zvolena druhá možnost. Sloupy byly nahrazeny ocelovými a strop byl proveden částečně jako litý železobetonový do trapézových plechů a částečně jako monolitická železobetonová křížem armovaná deska do klasického bednění.

Původní dřevěný krov byl nahrazen ocelovými rámy. Tato konstrukce pozitivně ovlivnila řešení posledního „podkrovního“ patra a uvolnila dispozici pro vytvoření velkoprostorové kanceláře prosvětlené průběžnými okny a světlíkem nad centrální patrovou komunikací. Na obou stranách sedlové nástavby vznikly rekreační terasy, přičemž východní je částečně využita pro vzduchotechnické technologie. (obr. 19 a 20)
