OCEL EPSTAL - BEZPEČNÉ ŘEŠENÍ ŽELEZOBETONOVÝCH KONSTRUKCÍ

ZKOUŠKA ÚNOSNOSTI PO PROPÍCHNUTÍ OBLASTI PODPOR MONOLITICKÝCH KONSTRUKCÍ V MÍSTĚ STYKU VODOROVNÉ KONSTRUKCE A SLOUPU*

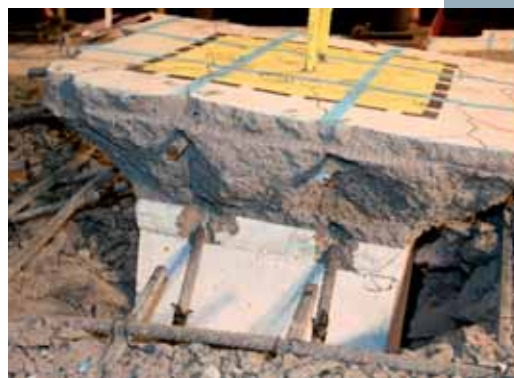
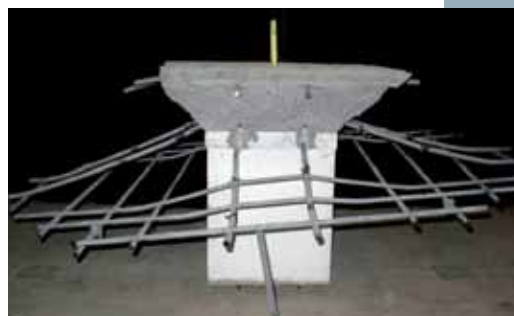
Oba vzorky se chovaly obdobně do chvíle, než došlo k propíchnutí desky – byl pozorován vznik trhlin nad sloupem a v blízkosti šroubů kotvi-

cích vzorek ve stanovené poloze. Po propíchnutí došlo k automatickému poklesu hodnoty zatížení. Následně byla zvýšena hodnota síly působící na sloup. V důsledku toho došlo k přesunutí a posunu sloupu ve směru nad desku a k poškození betonu v souvislosti se zvedáním se dolní a horní výztuže nacházející se v desce nad sloupem.

U vzorku vyztuženého ocelí značky EPSTAL došlo k propíchnutí při hodnotě zatížení 444,58 kN. Při tomto zatížení došlo k velmi značnému posuvu a proto, aby mohlo dojít samovolnému narovnání sloupu, bylo odstříhnuto několik prutů horní výztuže. První ocelový prut dolní výztuže byl přetřžen při zatížení 406,02 kN a druhý při zatížení 425,59 kN. Jelikož došlo k výraznému vychýlení sloupu a hrozilo nebezpečí poškození armování, nebylo možné uvolnit šrouby kotvicí vzorek ve stanovené poloze a provést následné zatížení.

Na základě provedené zkoušky bylo zjištěno chování konstrukce v místě styku desky a sloupu po poškození, čili v okamžiku, kdy by pokračující katastrofě měla zabránit dolní výztuž nad sloupem ve tvaru roštu, řádně ukotvená mezi podpěrami. Při velkém přesunutí, k němuž došlo při havárii, bylo nutné, aby dolní výztuž byla schopna mezní deformace, která v běžných podmínkách nemá použití s ohledem na omezení týkající se maximální deformace a redistribuce vnitřních sil. Z tohoto důvodu byly zjištěny lepší výsledky u vzorku, u něhož byla dolní část vodorovné konstrukce vyztužena ocelí EPSTAL s velmi vysokou tažností.
