ŽELEZOBETONOVÝ OBLOUKOVÝ MOST V PODOLSKU

REINFORCED CONCRETE ARCH BRIDGE IN PODOLSKO

Tomáš Janda

V září uplyne 75 let od uvedení do provozu významného vrcholu československého mostního stavitelství – železobetonového obloukového mostu v Podolsku. Stavba mostu je v příspěvku připomenuta pomocí fotografií a autentických zápisků vedoucího stavebního dozoru Ing. Čárnyše. ■ In September 2017, it will be 75 years from when one of the icons of Czech bridge engineering – reinforced concrete arch bridge was put in operation. The construction of the bridge is commemorated by pictures and authentic notes of the Head of building supervision – Ing. Čárnyš.

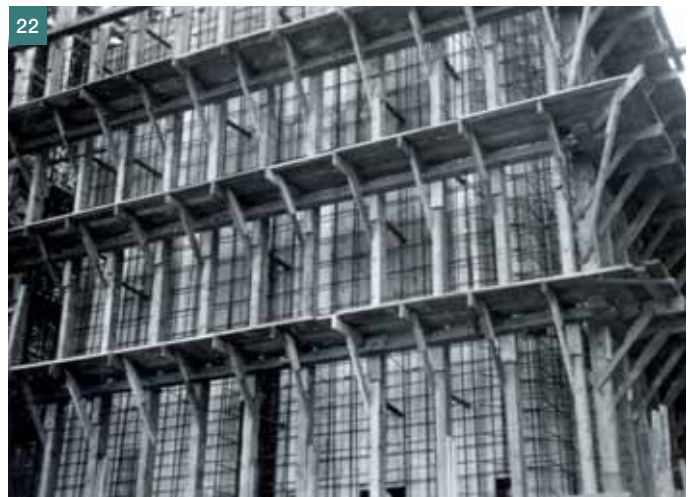
Obr. 22 Lešení s pracovními ochozy u stěn pilíře č. 2 před betonováním ■ Fig. 22 Scaffolding with working platforms on walls of pier no. 2 before concreting

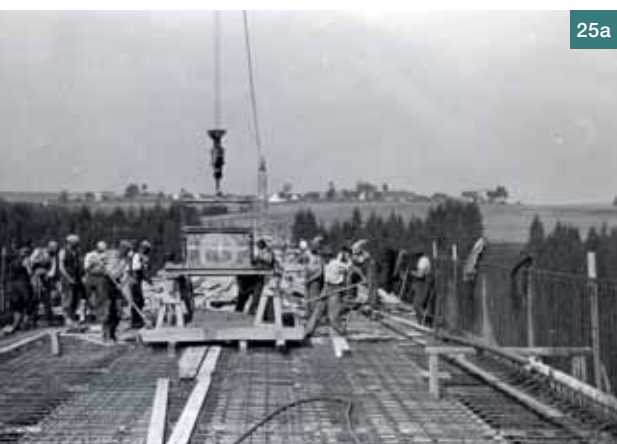
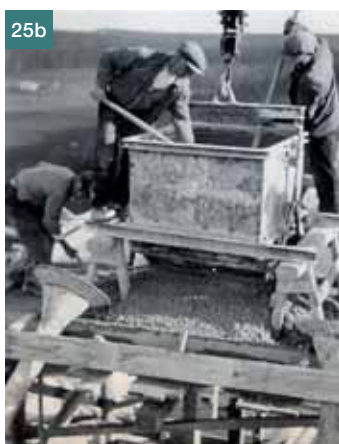
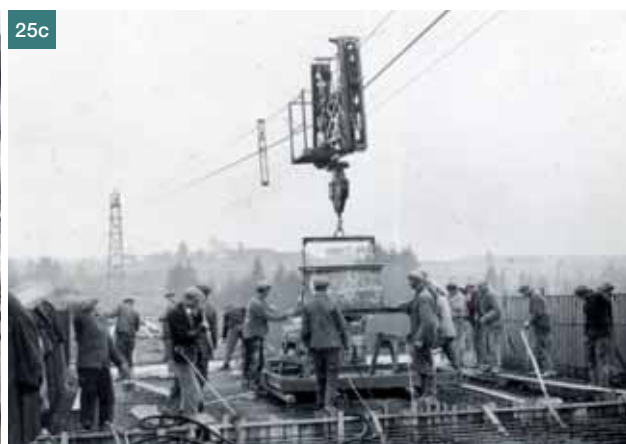
Obr. 25a,b,c Betonování mostovky nad velkou klenbou ■ Fig. 25a,b,c Concreting the bridge slab above the main arch

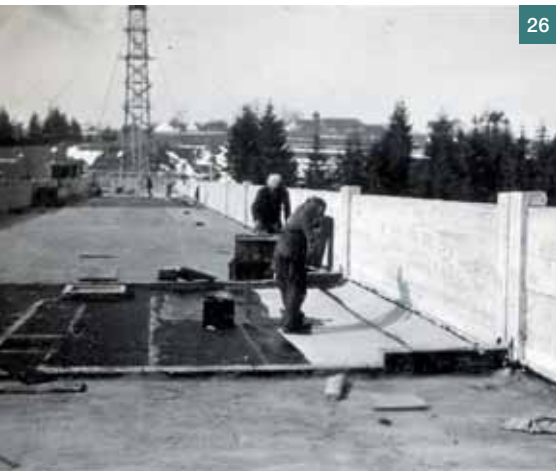
Obr. 26 Provádění izolačních prací od pilře č. 1 po vrchol 4. klenby ■ Fig. 26 Insulation works from pier no. 1 to the top of arch no. 4

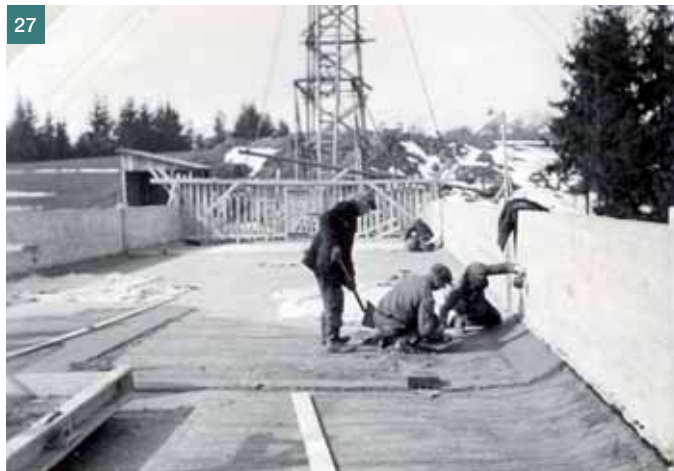
Obr. 27 Nanášení cementové (betonové) vrstvy na izolaci vyztužené drátěným pletivem ■ Fig. 27 Applying cement (concrete) layer onto the insulation reinforced by a wire mesh

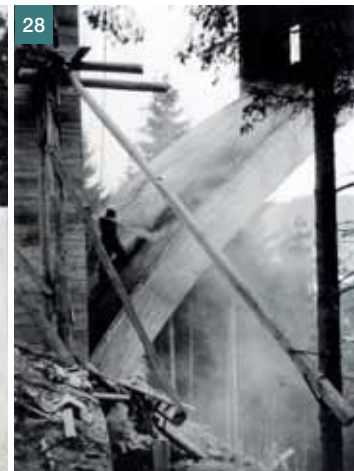
Obr. 28 Provádění torkretové omítky na 1. klenbě (září 1942) ■ Fig. 28 Gunité plaster on arch no. 1 (September 1942)
