REKONSTRUKCE HISTORICKÉ BUDOVY NÁRODNÍHO MUZEA V PRAZE ■ RESTORATION OF THE HISTORICAL BUILDING OF THE NATIONAL MUSEUM IN PRAGUE

Martin Trnka, Pavel Mlejnek

V říjnu letošního roku bude po rozsáhlé rekonstrukci veřejnosti znovu zpřístupněna historická budova Národního muzea (NM). V první části článku je přiblížena historie této budovy, její konstrukční řešení a důvody a rozsah rekonstrukce. Druhá část je věnována podrobnějšímu popisu hlavních železobetonových objektů (stavbě a zajištění stavební jámy ve východní dvoraně, konstrukci tubusu spojovací chodby mezi historickou a novou budovou NM, podchycení východního křídla nad spojovací chodbou a přeložce kabelovodů nad spojovací chodbou v ulici Vinohradská) a monitoringu vibrací v historické budově NM během rekonstrukce. ■ After an extensive reconstruction of the historical building of the National Museum (NM), it will be re-open for public in October this year. In the first part, the article shows the history of this building, its structural design and reasons and extent of the restoration. The second part describes in more detail the main reinforced concrete objects (construction and securing the construction pit in the east court

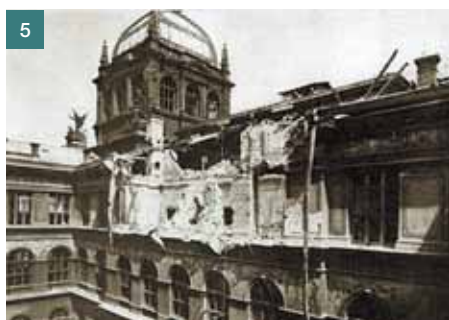
Obr. 5 Budova poškozená bombou 7. května 1945 ■ Fig. 5 Damage caused by a bomb on May 7, 1945

Při výbuchu 240 kg těžké bomby, svržené v květnu 1945 na střední křídlo budovy, došlo pouze k lokálnímu poškození ve druhém nadzemním podlaží středního křídla (obr. 5). Tyto škody byly opraveny v letech 1946 až 1947.

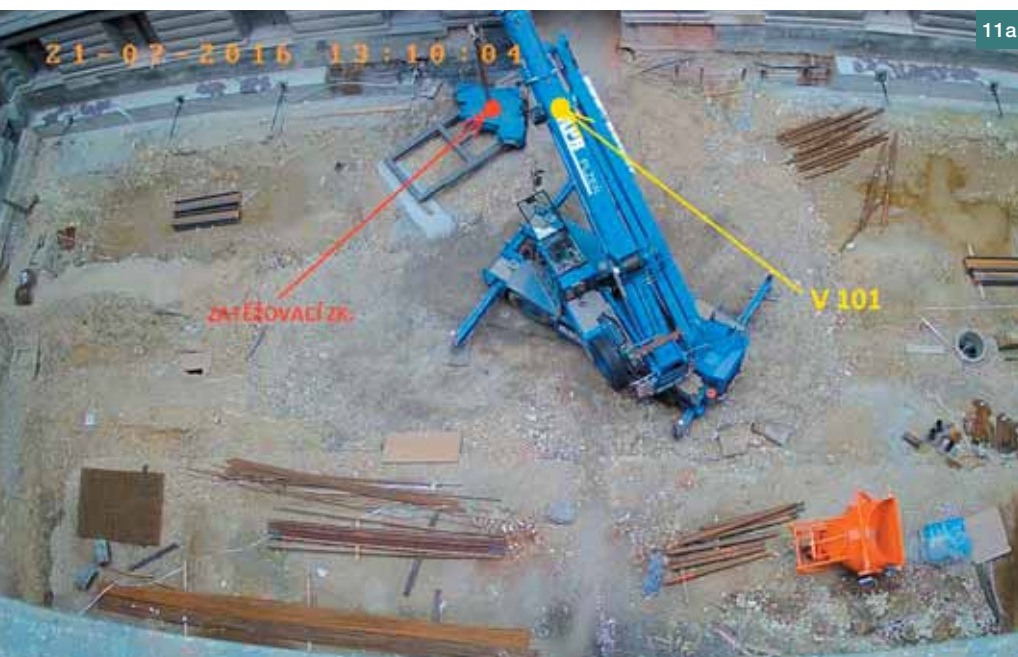
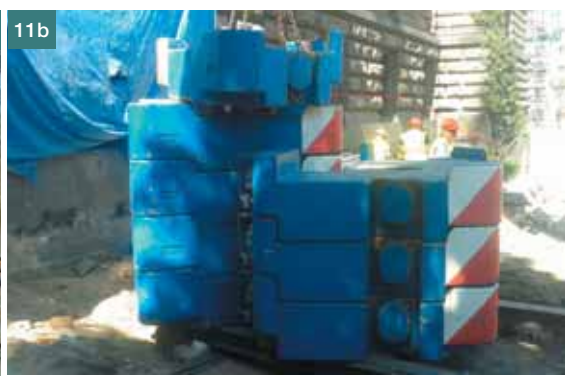
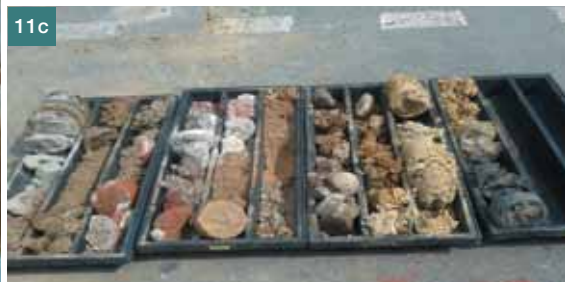
Obr. 11 a,b) Zátěžové zkoušky mikropilot, c) zkušební vrt – upřesnění geologického profilu ■ Fig. 11 a,b) Load-bearing tests of the micro-pilots, c) test drill – specifying the geological profile

Před zahájením realizace hlubinného založení byl proveden kontrolní vrt a osazena mikropilota. Na ní byla provedena zátěžová zkouška. Na mikropilotu bylo přes ocelový rám naskládáno celkem 80 t závaží a při tomto zatížení došlo k poklesu piloty cca o 50 mm (obr. 11a, b). I když tato únosnost již splňovala únosnost předpokládanou projektem, bylo rozhodnuto o zvětšení délky injektovaného kořene dalších mikropilot, aby se únosnost ještě zvýšila na stranu bezpečnosti.

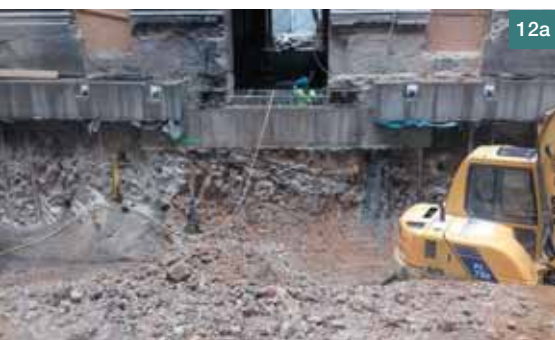
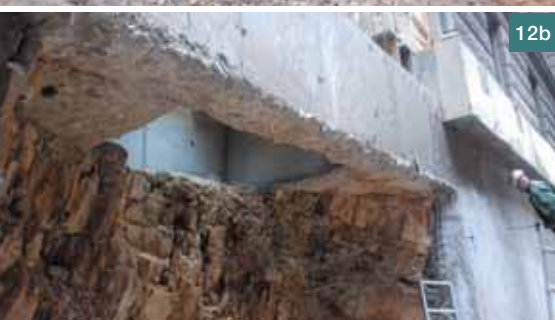
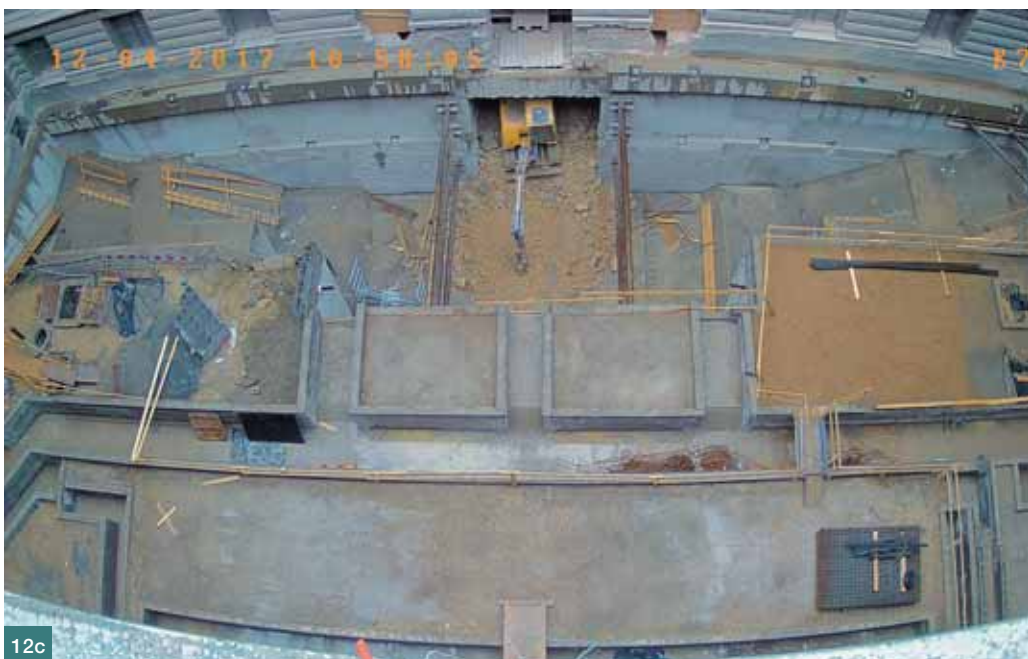
Obr. 12 a,b) Ocelobetonová převážka obvodové stěny směrem do dvora, c) zajištění stavební jámy dvorany před dokončením, probíhající těžba pod stávající budovou ■ Fig. 12 a,b) Steel-concrete beam of the circumferential wall towards the yard, c) securing the construction pit in the courtyard before finishing, extraction under the main building

ván pilíř a na něj osazen ocelobetonový trám. Oba betonové trámy sloužící jako překlady byly příčně pod stěnou propojeny ocelovými profily HE 360 M. Vznikl tak ocelobetonový rám, který přenesl celou hmotnost obvodových stěn do hlubinných základů. Konečná délka ocelobetonových překladů dosahovala necelých 8 m. (obr. 12)

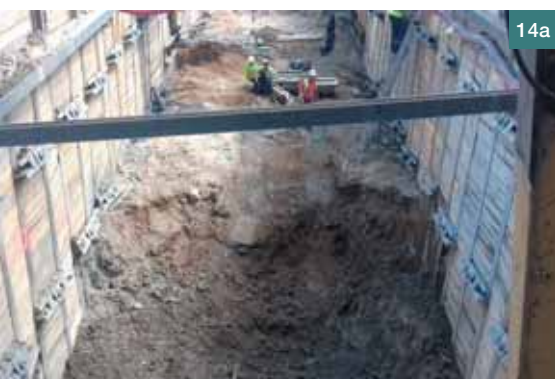
14a

Obr. 14 Spojovací chodba: a,b) zajištění stavební jámy, c) mikropilotový rošt pro zvýšení únosnosti základové spáry, d) provizorní lávka pro pěší, e) vrtání mikropilotového roštu pod chodbou, f) provádění hydroizolačního souvrství z živichých pasů ■

Fig. 14 Connecting corridor: a,b) securing the construction pit, c) micro pilot grate to increase the capacity of the base joint, d) temporary pedestrian bridge, e) drilling the micro pilot grate under the corridor, g) hydro insulation multilayers from bitumen stripes

ných stran proti sobě. V průběhu roku 2016 bylo v úseku u nové budovy NM dokončeno zajištění stavební jámy a byla obnažena základová spára. Na základě zjištěných, oproti projektu méně příznivých geologických podmínek byl upraven projekt tak, že pod základovou deskou nové chodby byla navíc vybetonována roznášecí deska, která přenášela tíhu chodby do mikropilotového roštu. Mikropiloty zasahují do ochranného pásma metra, a proto byla nutná součinnost s Dopravním podnikem hl. m. Prahy. (obr. 14)
