REKONSTRUKCE VODNÍHO DÍLA KLABAVA V PLZEŇSKÉM KRAJI

KLABAVA DAM RECONSTRUCTION IN THE PILSEN REGION

Ivan Weber, Ondřej Hrazdira

Rekonstrukce vodního díla Klabava, které se nachází v Plzeňském kraji, zajistila bezpečné převádění povodňových průtoků spolu se zvýšením retenční kapacity nádrže. Betonářské práce popsané v tomto článku tvořily významnou část celé výstavby.

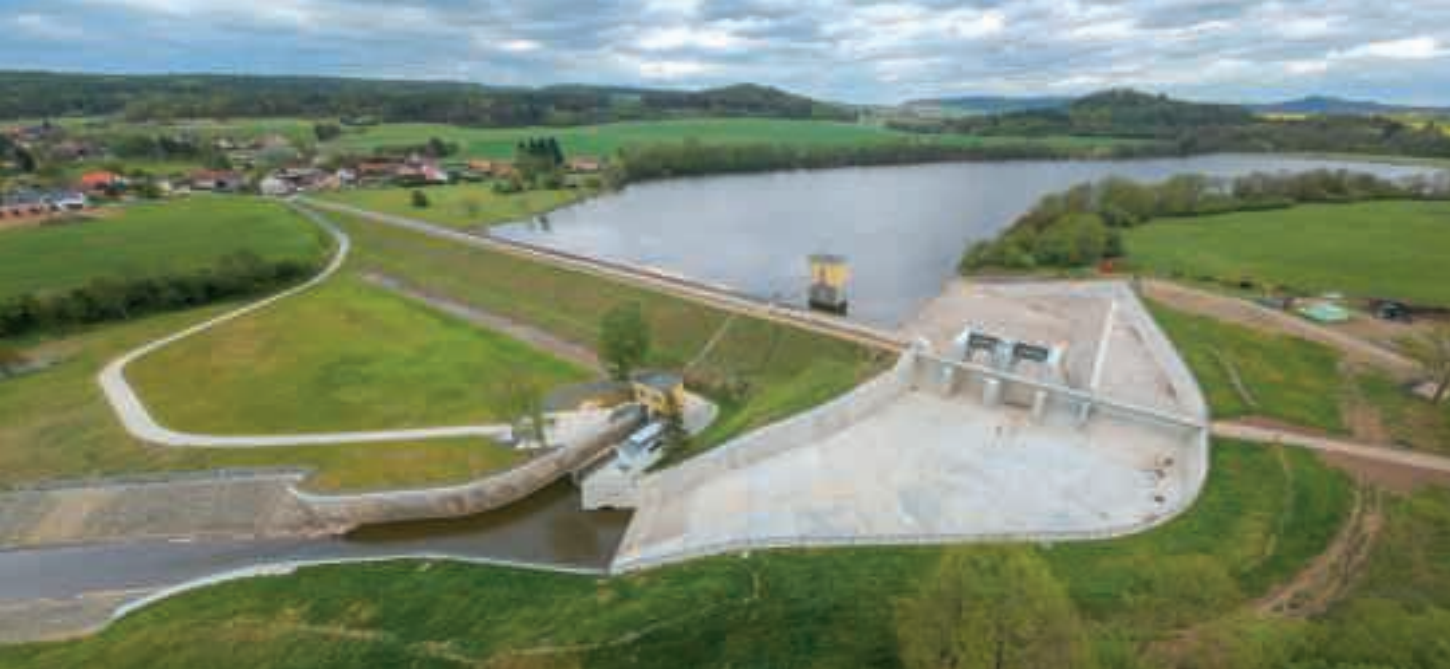
1 Celkový pohled na dokončené vodní dílo Klabava **2** Situace (zdroj: [1]) **3** Bourací práce
1 General view of the finished works at the Klabava Dam **2** Situation (source: [1]) **3** Demolition works

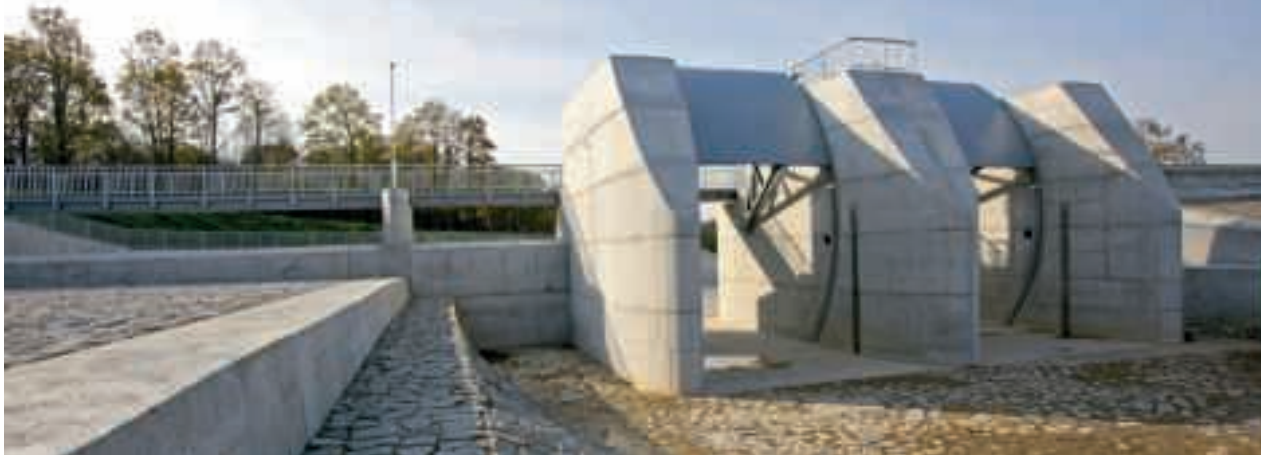
13a

13 a) Pilíře přelivného objektu, b) detail
14 Pohled od vývařiště k přelivu

s hydraulickým zaoblením a náběhy: dva krajní masivní pilíře tloušťky 2 m, které jsou identické, avšak zrcadlově obrácené, a dva pilíře tloušťky 1,5 m, které společně tvoří „složený“ středový pilíř, jímž prochází na celou výšku dilatační spára.
