## K. Barták: Rekonstrukce v panelovém domě

Kamil Barták: *Rekonstrukce v panelovém domě*  
Vydalo nakladatelství GRADA v edici PROFI & HOBBY,  
Praha 1997  
1. díl 113 stran, 2. díl 105 stran

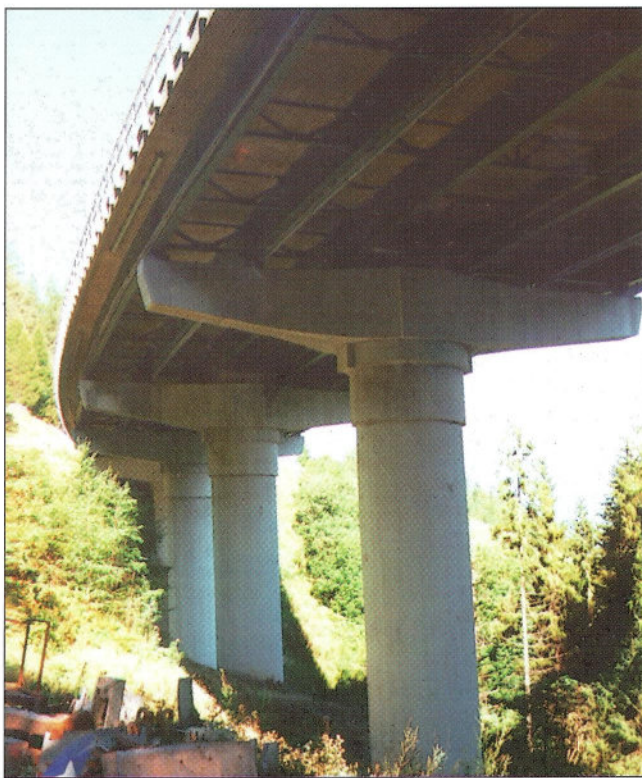
Obr. 2 – Spřažený most na dálnici Innsbruck – Brenner / Composite bridge on the motorway Innsbruck – Brenner
