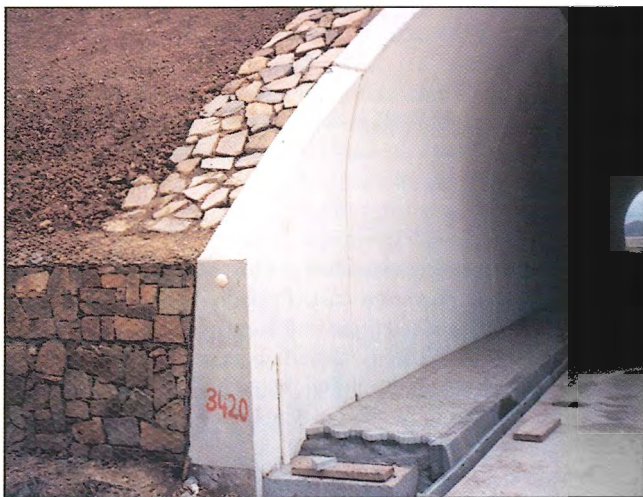
Obr. 7 – Detail přechodu konstrukce do terénu / Detail of joining the structure with field
