# REVITALIZACE PROSTORŮ PO DOBÝVÁNÍ NEROSTNÝCH SUROVIN

## REHABILITATION PROGRAM OF QUARRY AREA

VÁCLAV ŠTEFEK

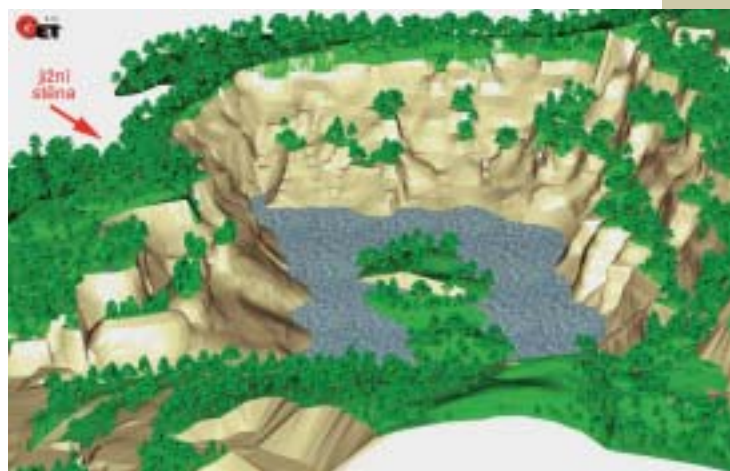
Obr. 2 Projektovaný stav lomu po rekultivaci

Fig. 2 Projected situation of quarry area after rehabilitation

Geologického parku Čertovy schody. Přiložené obrázky znázorňují původní stav jižní části lomu (obr. 1), stav projektovaný (obr. 2) a stav při dokončování terénních úprav (obr. 3). V této části lomu bude těžba pokračovat již pouze zahlubováním.

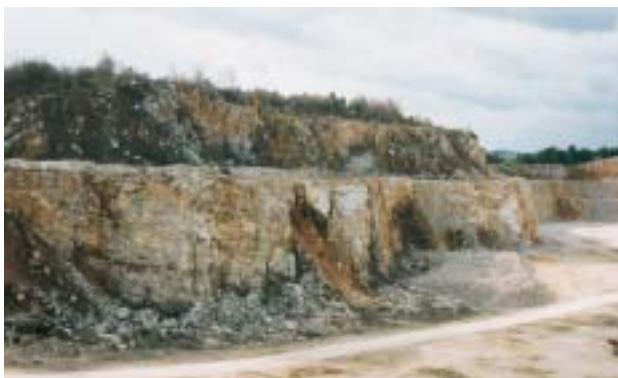
Obr. 1 Pohled na jižní část lomu VČS – západ před čtyřmi roky

Fig. 1 View of south part of quarry VCS – west four years ago

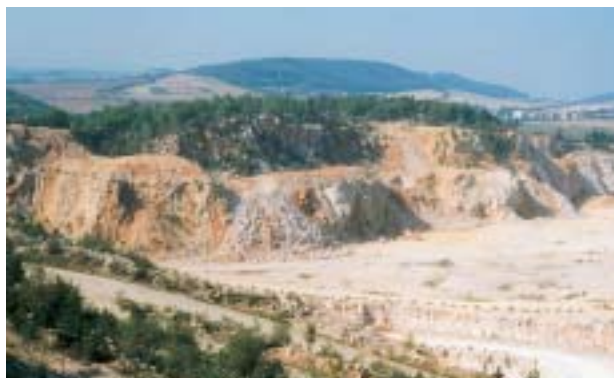
Obr. 3 Morfologie lomu při dokončování terénních úprav

Fig. 3 Morphology of the same area during finalization works
