CEMENTOBETONOVÉ LETIŠTNÍ PLOCHY CONCRETE AIRPORT PAVEMENTS

VLADIMÍR ROITH

HISTORIE, OPRAVY A SOUČASNOST

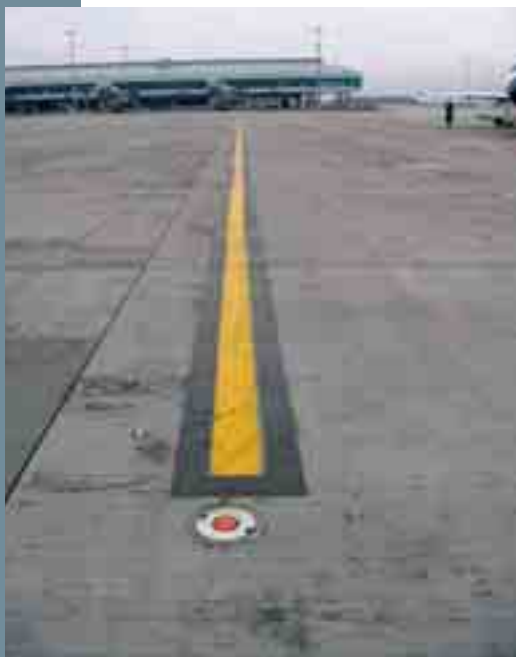
Obr. 1 Jedno z mnoha návěstidel v letištní vozovce
Fig. 1 One from many lights in airport pavement

V letištních vozovkách velkých letišť bývá i mnoho objektů (zapuštěná návěstidla s přívody apod.), které komplikují provádění oprav a čím častější opravy, tím častější komplikace.

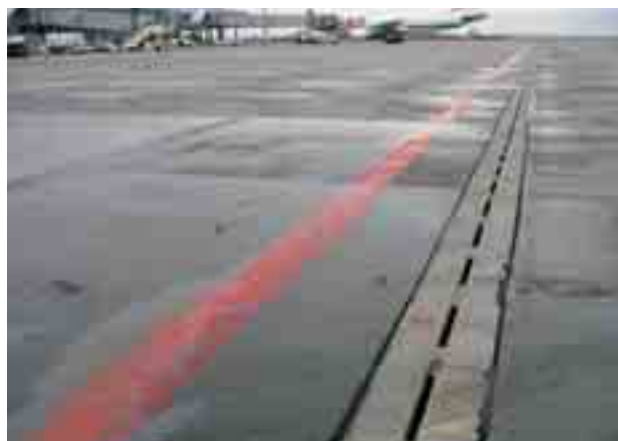
Obr. 2 Plocha Sever pro odbavování největších letadel
Fig. 2 Apron North for handling of the biggest aircrafts

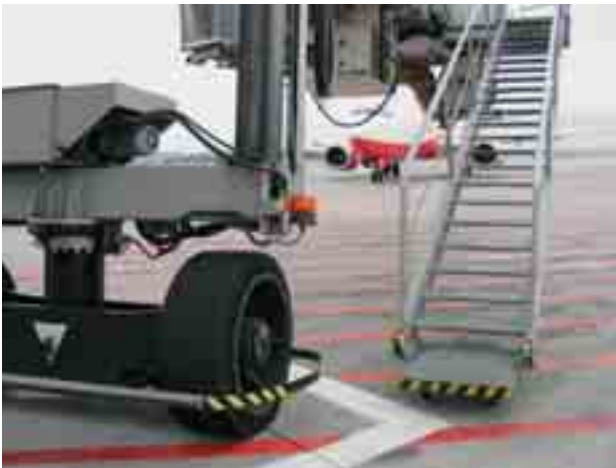
Obr. 3 Letištní vozovky jsou zatěžovány i plnými koly, pohled na podvozek nástupního mostu

Fig. 3 Airport pavements are loaded by solid tyre too, the view of the gear of boarding bridge

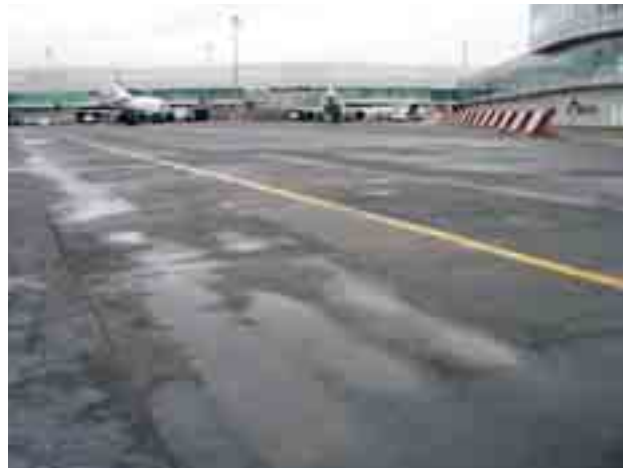
Obr. 4 CB vozovka opravená tenkou živčnou vrstvou, jsou patrné vyjeté koleje od podvozků letadel

Fig. 4 Rigid pavement repaired by thin asphaltic layer, recessions from gears of aircrafts in this layer are visible

Na ruzyňském letišti byly opravovány CB kryty i tak, že byly odfrézovány narušené CB vrstvy a položeny nové živčné vrstvy, buď jedna s prořezáním spár v místě spár starého krytu nebo několik v celkové tloušťce min. 160 mm. Tyto opravy mají velkou výhodu v rychlosti a jednoduchosti, ale nevýhodu v krátké životnosti. Poprvé byl tento způsob položením jedné vrstvy živice použit v roce 1987 na odbavovací ploše a v roce 2005 byla tato vrstva již podruhé vyměněna.
