PŘEPOČTY DÁLNIČNÍCH MOSTŮ VE VELKÉ BRITÁNII ASSESSMENTS OF HIGHWAY BRIDGES IN GREAT BRITAIN

RADEK FALÁŘ

A brief information on the state-of-the-art of highway bridges in the United Kingdom and principles of their assessments including examples of the most frequent defects.

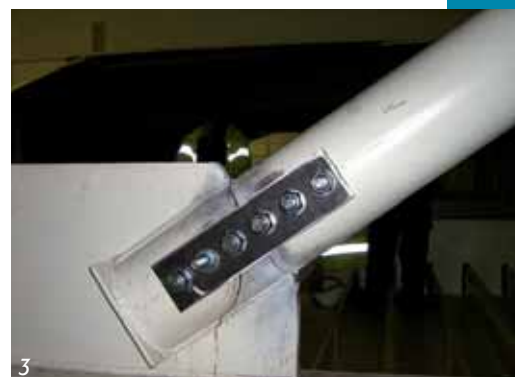
Obr. 3 Diagonála porušená únavovou trhlinou
Fig. 3 Broken diagonal with the fatigue crack

Nejčastějšími poruchami ocelových mostů jsou poruchy způsobené únavou a korozí v důsledku špatné údržby a detailů. Příklady únavového porušení příhradového ztužení ocelového komorového mostu před opravou a po opravě jsou uvedeny na obr. 3 a 4.

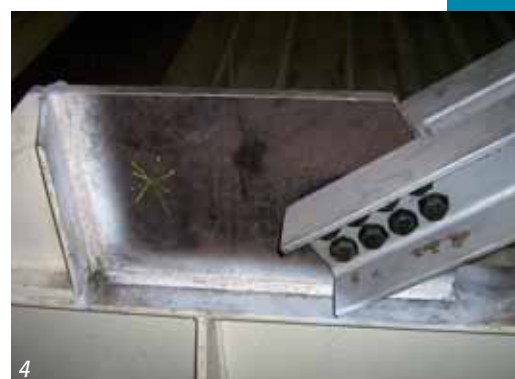
Obr. 4 Diagonála po opravě připojená třecím stykem
Fig. 4 Repaired diagonal using HSFG connection

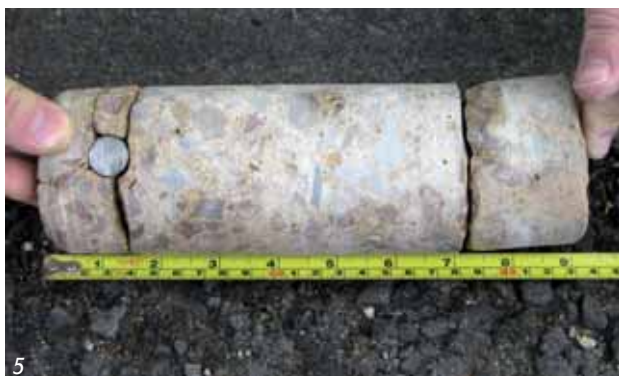
Obr. 5 Jádrový vývrt degradované betonové desky mostovky
Fig. 5 Core sample of deteriorated concrete deck slab

U betonových mostů je největším problémem nefunkční hydroizolace. V důsledku toho dochází k jejich značné degradaci vlivem vlhkosti. Na obr. 5 a 6 je ukázka degradace betonové mostovky spráženého ocelobetonového mostu na dálnici M5 vlivem karbonatace betonu.

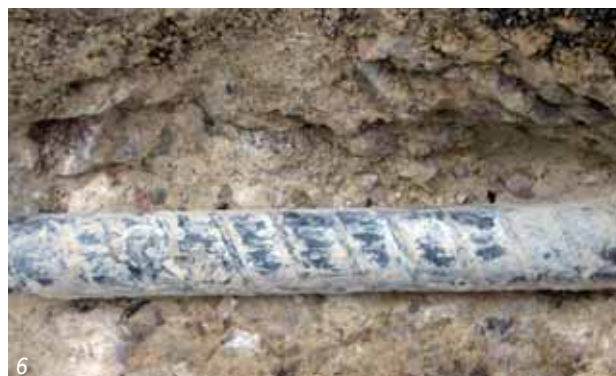
Obr. 6 Odhalená horní výztuž desky
Fig. 6 Bared top reinforcement of deck slab
