## FOTOGRAFICKÝ BETON NA FASÁDĚ NEMOCNICE SV. MARIE V HAMBURKU

### PHOTOCONCRETE AT THE MARIENKRANKENHAUS (ST. MARY'S HOSPITAL) IN HAMBURG

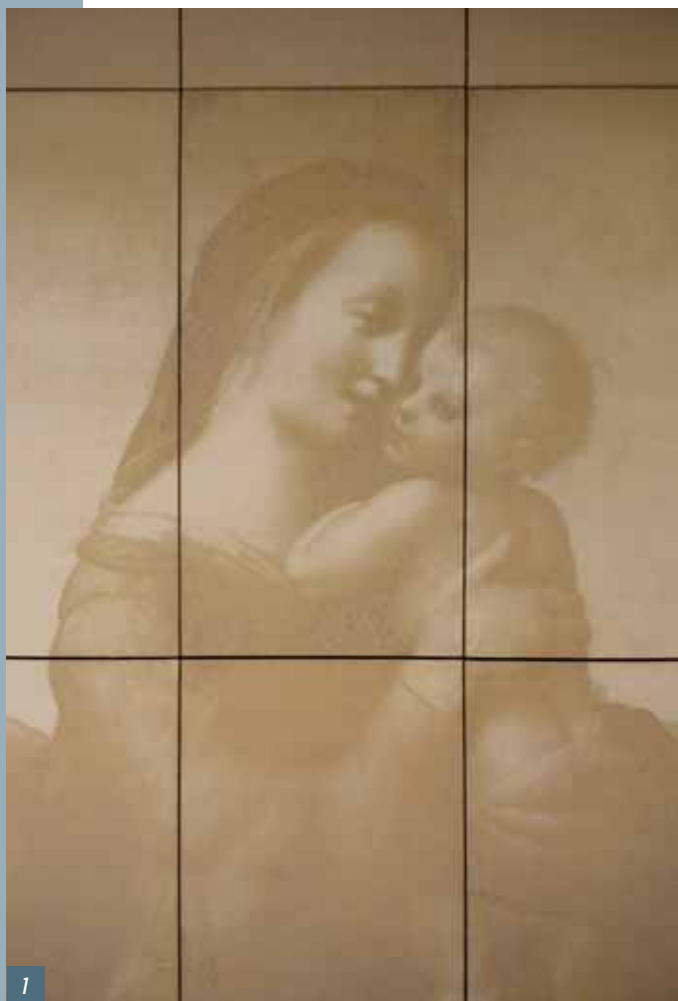
*Obr. 1 Madonna di Tempi na povrchu betonu*

*Fig. 1 Madonna di Tempi on the concrete surface*

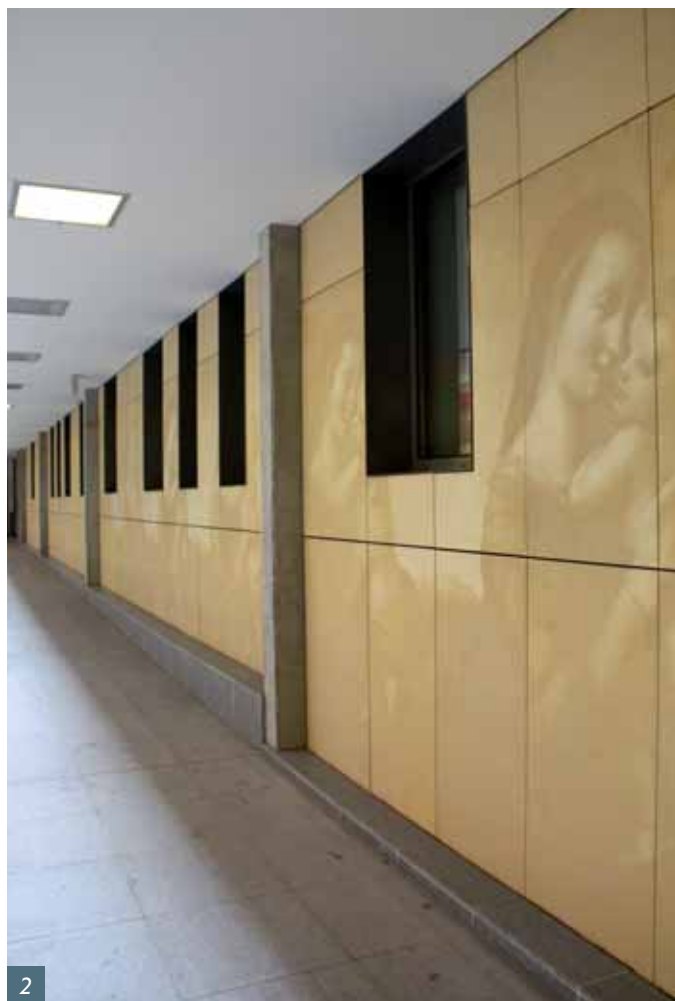
*Obr. 2 Fasáda nové přístavby Nemocnice Sv. Marie v Hamburku*

*Fig. 2 The facade of the new extension of the St. Mary's Hospital in Hamburg*

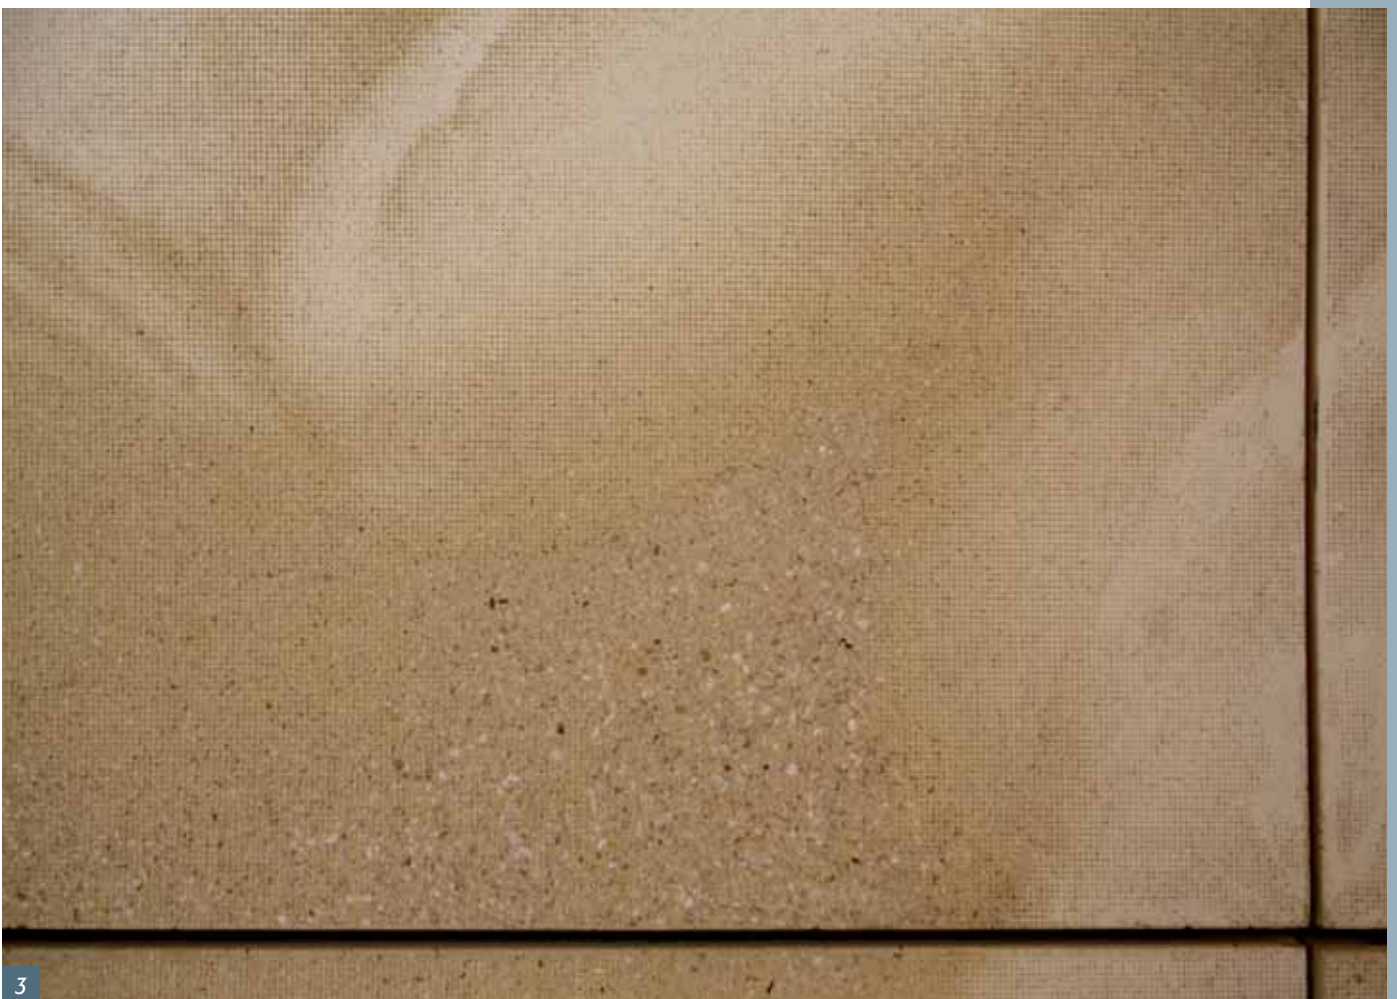
*Obr. 3 Detail, kontrastní obrázek – fotografie je vytvořen na povrchu betonu aplikací zpožďovače tvrdnutí po jednotlivých pixlech originální fotografie (předlohy)*

*Fig. 3 A photographic contrast picture is created on the concrete surface by means of the pixel-by-pixel application of the curing retarder*

vu Madony na část fasády nové přístavby nemocnice. Od té doby se vývojové práce zaměřily na opakované hledání a vylepšování povrchové kvality fotografického betonu. Bylo třeba dosáhnout takových hodnot, aby bylo zaručeno, že výsledná kvalita zůstane zachována i při několikanásobném opakování technologie přenosu motivu na povrch betonu. V tomto případě měl být stejný motiv opakován 17krát, a přitom pozorovatel bude mít možnost přímého vizuálního porovnání jednotlivých kopií. Fotografické folie používané v této technologii byly do té doby potiskovány v mnohem hrubším rastru než vyžadoval tento jemný motiv. Bylo třeba najít možnosti, jak odstupňovaně zjemnit (zmenšit) jednotlivé body v rastru.

Mnohokrát opakované zkoušky s různými chemickými látkami zpožďujícími tvrdnutí betonu se prolínaly s hledáním optimální velikosti a barvy zrn kameniva, pomocí kterého získává výsledný obrázek žádaný kontrast, ostrost zobrazení ale i jas barev. Vývoj byl náročný na čas
