VADY A PORUCHY BETONOVÝCH PODLAH ANEB KDYŽ SE NEDAŘÍ... ČÁST 1. TRHLINY ■ DEFECTS AND FAILURES OF CONCRETE FLOORS... OR... IF THINGS ARE GOING WRONG... PART. 1 CRACKS

Jarmila Novotná

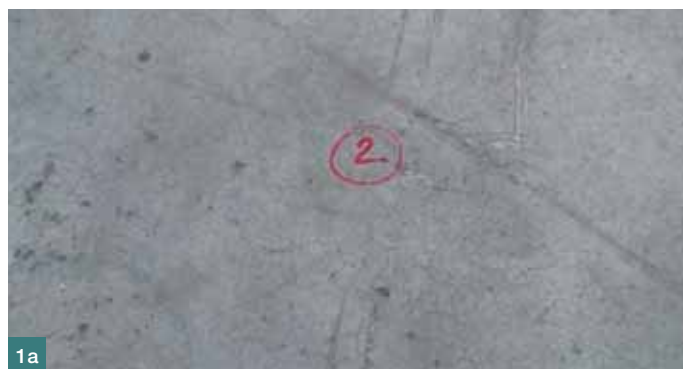
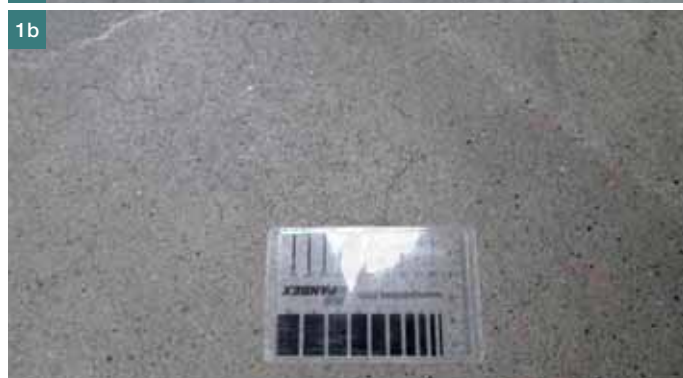
Obr. 1a, b Síť drobných trhlin na povrchu hlazené betonové desky – fajáns, krakeláž, crazing ■ Fig. 1a, b Spider net of small cracks on the surface of power trowelled concrete slab – crazing

Uzavřená síť trhlin na povrchu podlahy (nazývaná např. fajáns, krakeláž, crazing)

U hlazených vsypových podlah se jedná o důsledek hydratace povrchové vrstvy, který není považován za vadu podlahy. Pamatuje na to i platná ČSN 74 4505 Podlahy – společná ustanovení v článku 6.3.3. „Výskyt drobných smršťovacích mikrotrhlin ve vrstvě vsypu s šířkou do 0,1 mm (tzv. fajáns, krakeláž, crazing) je přirozenou vlastností hlazených vsypových povrchů a není funkční ani estetickou vadou.“

Tento typ trhlin má šířku do 0,1 mm, jejich hloubka jen výjimečně přesahuje 3 mm. Trhlinky tvoří nepravidelné šesti až osmiúhelníky o stranách 10 až 20 mm, maximálně do 40 mm. Trhlinky se formují v průběhu hlazení a první den po dokončení hlazení, nejpozději do jednoho týdne po dokončení. Obvykle nejsou okamžitě viditelné, ale objevují se postupně tak, jak podlaha vysychá. Síť se zvýrazní po navlhčení povrchu podlahy a po jejím opětovném vyschnutí je povrch znovu jednolitý. Tyto trhliny nemají vliv na mechanické vlastnosti betonové podlahové desky, neovlivňují ani odolnost podlahy v obrisu. Během používání podlahy se může síť stát více viditelnou vlivem drobných nečistot, usazených v trhlinkách. Jen zřídka dochází k rozvírání trhlin a poruchám na jejich okrajích.

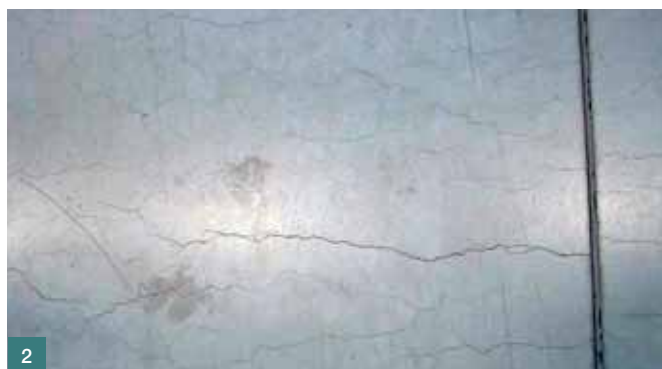
Obr. 2 Plastické smršťovací trhliny rovnoběžného směru ■ Fig. 2 Plastic shrinkage cracks are parallel to each other

o dlouhé trhliny rovnoběžného směru, které nejsou navzájem propojeny. Trhliny mohou také kopírovat tvar výztuže, uložené blízko pod povrchem, a potom může docházet k jejich propojování. Trhliny obvykle zasahují až po úroveň horní výztuže.

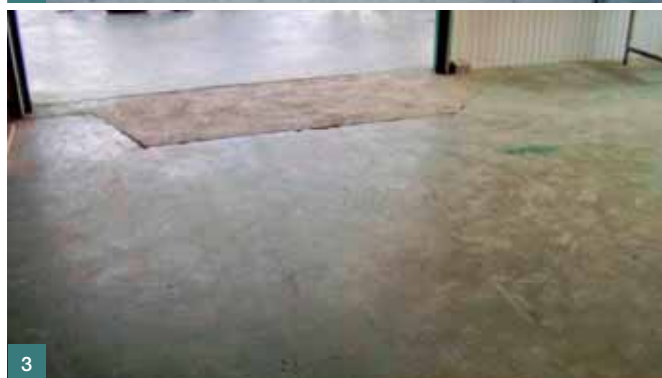
Obr. 3 Plastické smršťovací trhliny – sedání přes výztuž ■ Fig.3 Plastic shrinkage cracks – caused by concrete settling down over reinforcement

- Vznikem trhlin při sedání směsi přes výztuž s následným odlučováním vody z betonové směsi. Jedná se

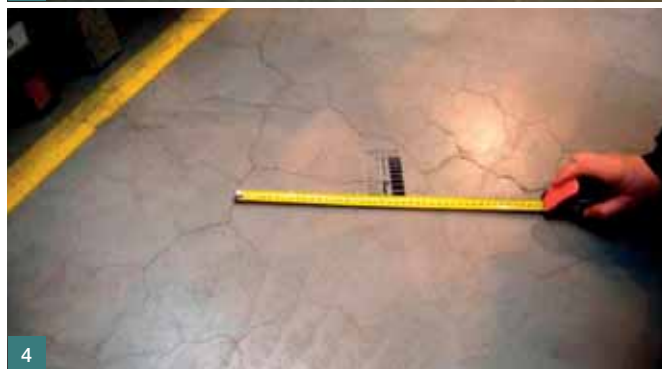
Obr. 4 Plastické smršťovací trhliny způsobené nevhodným složením směsi a rychlým vysycháním povrchu ■ Fig.4 Plastic shrinkage cracks caused by improper concrete mixture and fast drying of the surface

- Plastickými smršťovacími trhlinami vzniklými rychlým odpařením záměsové vody. Jedná se vesměs o všesměrné trhliny, tvořící uzavřenou síť o stranách 100 až 300 mm. Propagace těchto trhlin obvykle pokračuje i v době vysychání betonu, síť se postupně zahušťuje, trhliny se navzájem propojují s trhlinami, vzniklými při vysychání betonu v daleko pozdějším období. Trhliny vzniklé rychlým odpařením záměsové vody mají tendenci k rozevírání a odlamování okrajů.

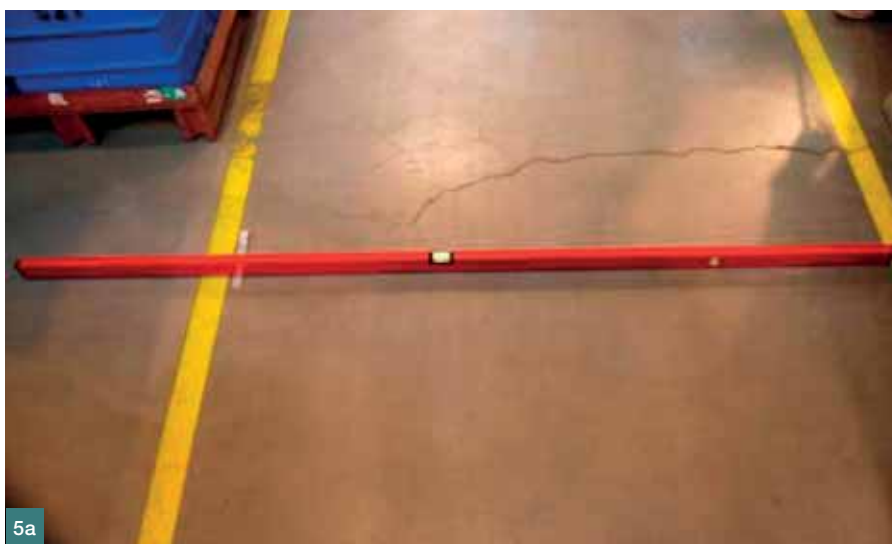
Obr. 5a, b, c Podélné vysychací trhliny
 ■ Fig. 5a, b, c Longitudinal cracks caused by drying

Tyto trhliny se obvykle nejdříve objeví na povrchu desky jako jednotlivé všesměrné trhliny, které se postupem času propojují. Jejich šířka narůstá, nezřídka dosahuje po dvou až třech měsících až 0,5 mm.

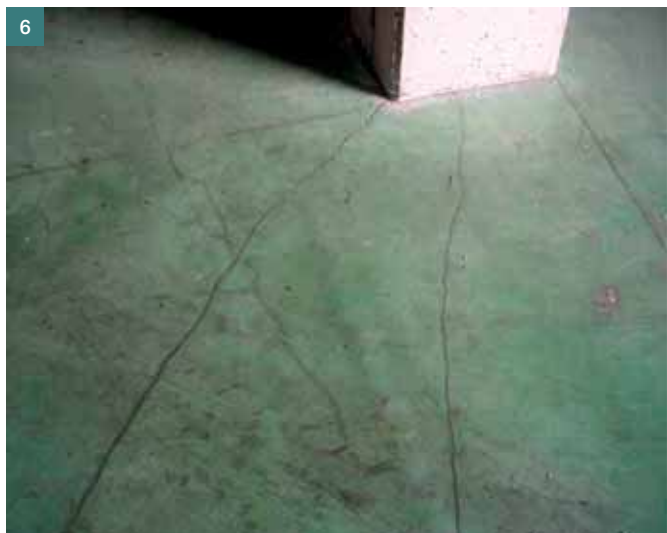
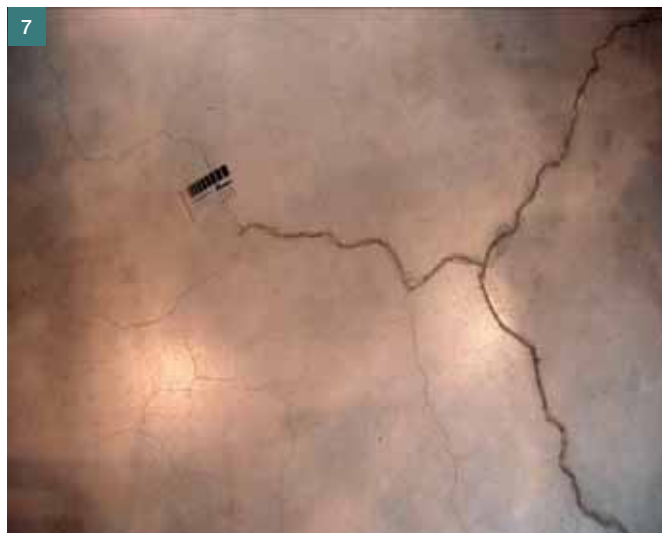
Obr. 7 Propojování trhlin vzniklých při vysychání
 ■ Fig. 7 Interconnection of cracks caused by drying
