vplyv protikorózneho olejovej emulzie na únosnosť a deformačné pôsobenie dodatočne predpätých prvkov. Výsledky EM snímačov ukázali globálnu stratu súdržnosti predpínacích jednotiek opatrených protikoróznym prostriedkom až tesne pred porušením nosníkov.

OCENĚNÍ BETONOVÉHO POVRCHU V PRESTIŽNÍ SOUTĚŽI

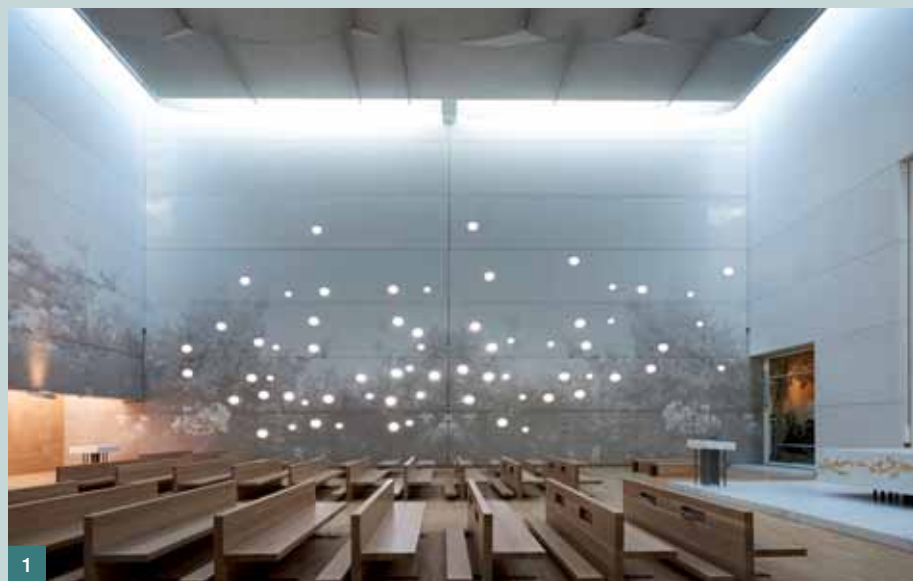
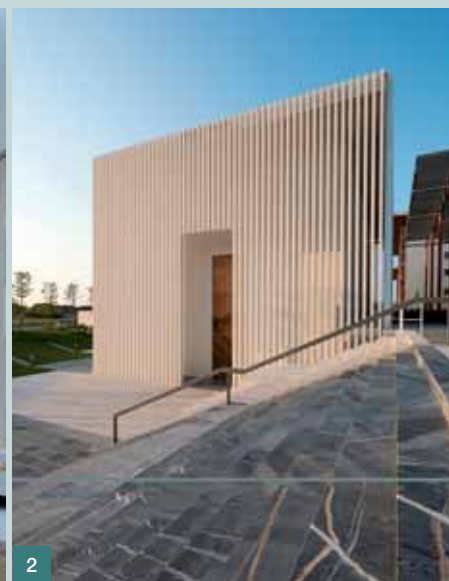
Návrh současného kostela vychází z pevných architektonických zásad, že jeho interiér má vytvářet místo povzbuzující návštěvníka k modlitbě a klidnému rozjímání. Minimalistický interiér tvoří světlé dřevo a teplé odstíny **bílých prefabrikovaných stěnových betonových panelů** s grafickými motivy vyjádřenými pomocí technologie Graphic Concrete (GCArt&Design™). Autorem návrhu vzoru je Stefano Arienti, který čerpal inspiraci v Zahradách Edenu, jak napovídají

květy, rostliny a keře zobrazené na stěnách. Květinové motivy byly na stěny přeneseny pomocí jemného rastrování vzorů a vhodně zvolené kompozice betonové směsi, která tak dotváří celkový dojem lehkosti, vzdušnosti a klidu. Přirozené světlo, které proniká do kaple kruhovými otvory na stěnách a ve stropě, završuje dechberoucí atmosféru vnitřního prostoru.
